Eglise Sainte-Anne de Meymans

Diagnostic - Etude préalable

Novembre 2025

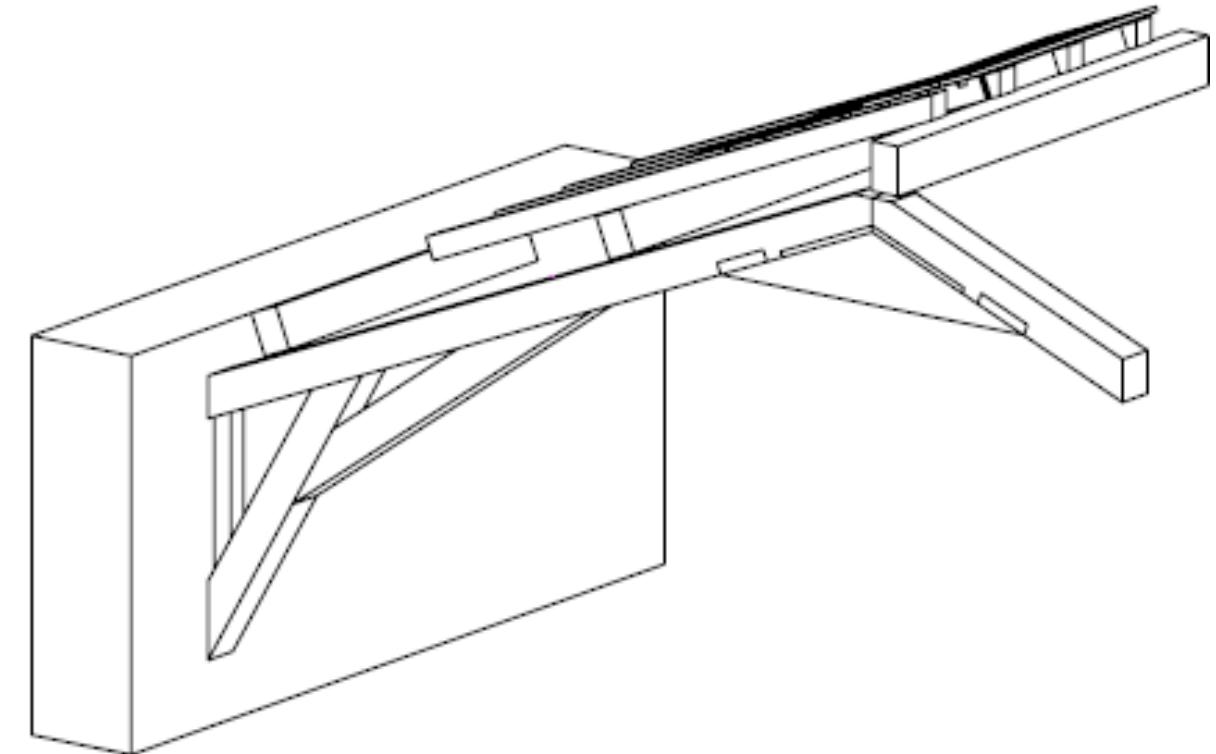
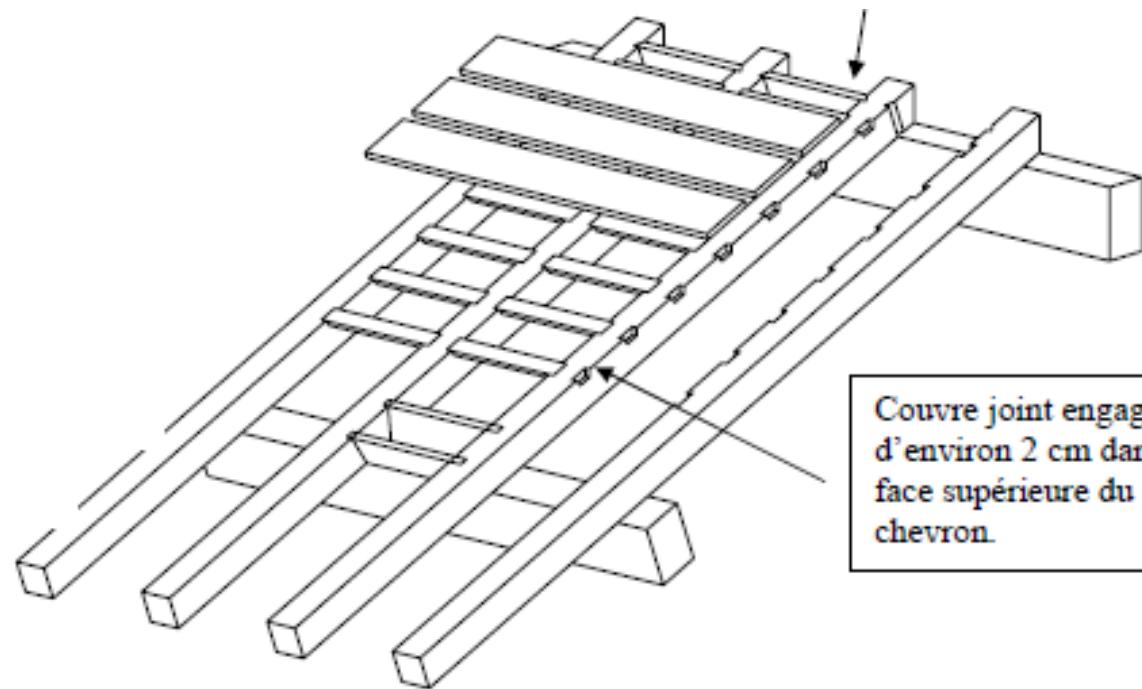
SCHEMA DE LA CHARPENTE MEDIEVALE

Couvre joint engagé
d'environ 2 cm dans la
face supérieure du
chevron.

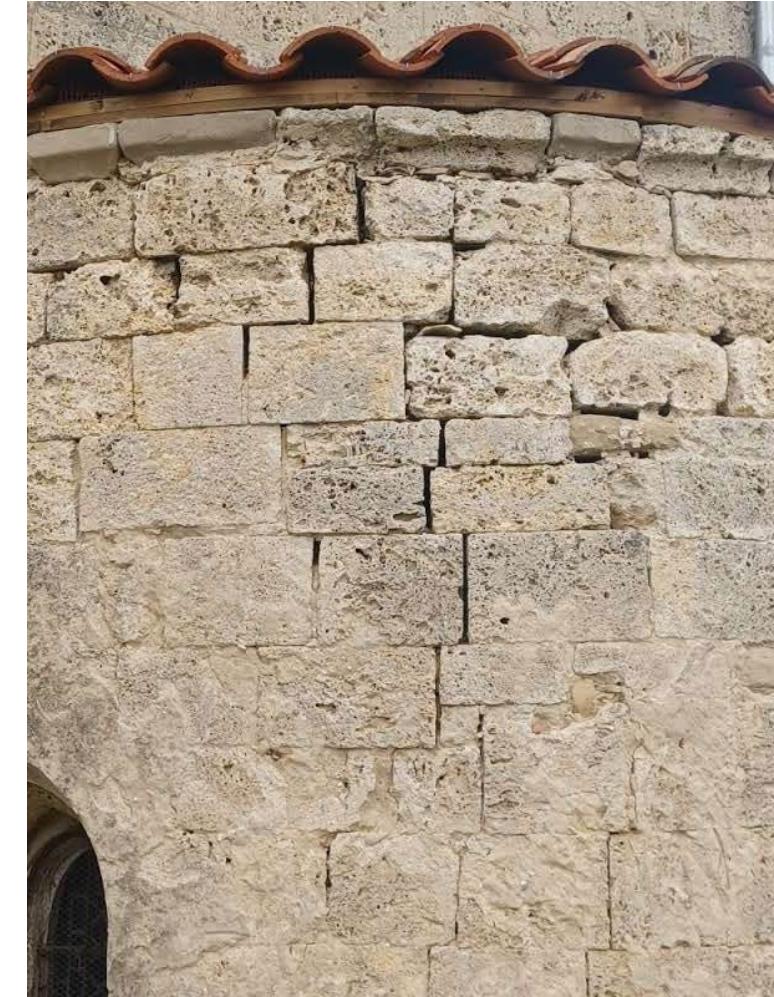
ETAT SANITAIRE

- Désordres par suite d'infiltrations par les toitures (avant leur remplacement).
- Altération des maçonneries (fissures, desquamation des pierres, creusement des joints et déchaussement des pierres).
- Dégradation des enduits et décors intérieurs à cause des remontées capillaires d'humidité, accentuées par le revêtement de sol en ciment
