RAPPORT DE SONDAGE DES PEINTURES MURALES

ÉGLISE SAINTE ANNE

MEYMANS.

Saint Chamrand, le 28 Juillet 2010.

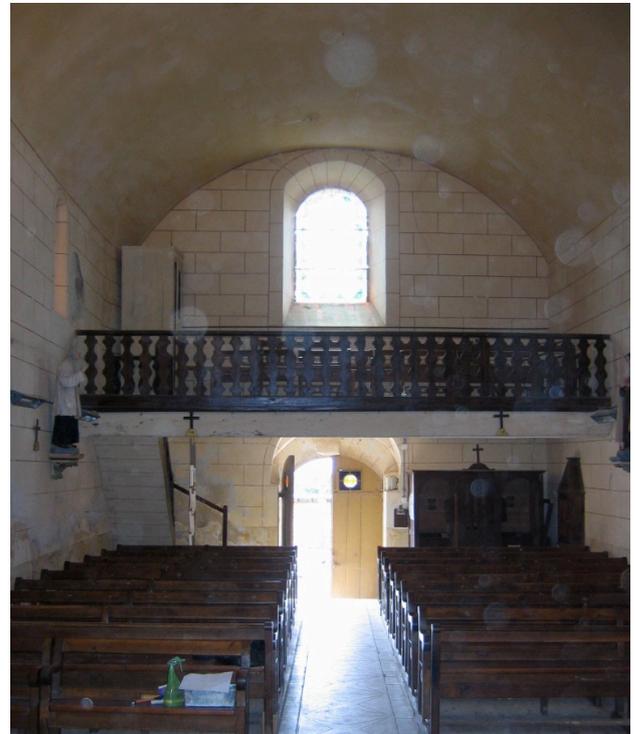
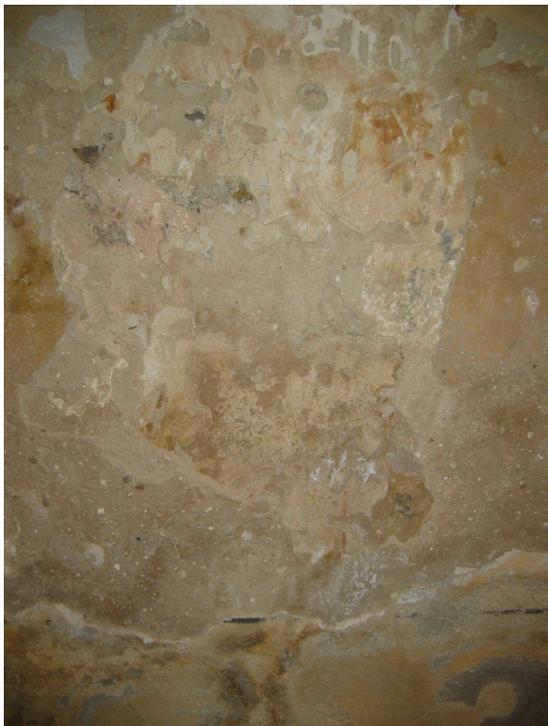
Sondage 1.

Au pied de l'escalier : sous 6 couches d'enduit, couche de badigeon sur pierre avec faux appareil peint, tracé rouge fin.

Étendre les dégagements au moment des travaux de réfection des enduits pour mieux comprendre la répartition des zones peintes en gris, de façon à s'inspirer peut-être de cet état historique pour re-badigeonner l'ensemble.

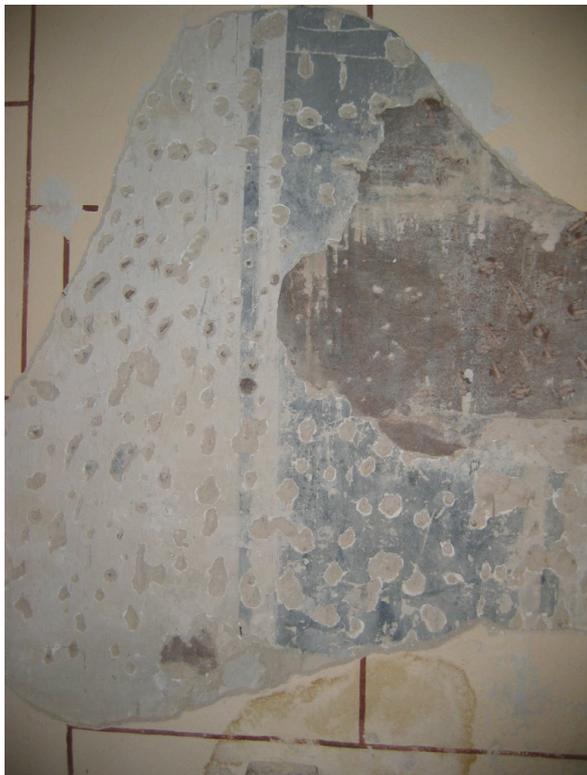
Sondage 2.

Côté sud de la balustre:

- décor actuel,
- badigeon blanc,
- enduit,
- décor gris sur fond blanc: bande avec un filet de part et d'autre,
- enduit à grain fin,
- traces d'anciens badigeons,
- pierre.

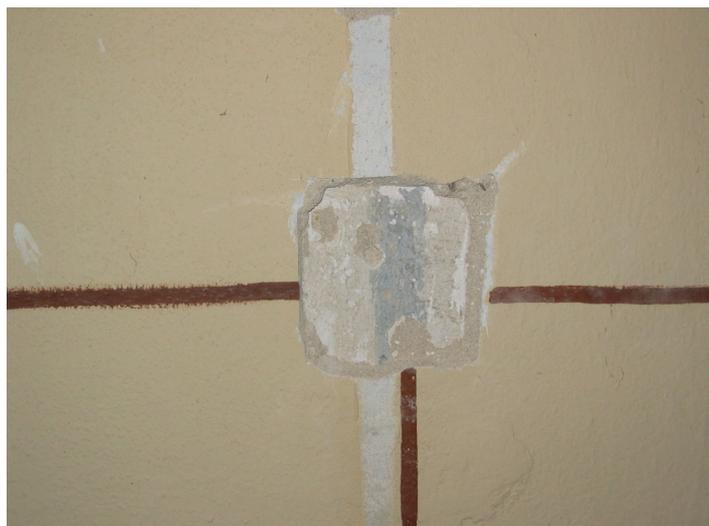
Sondage 4.

Côté nord:

Idem.

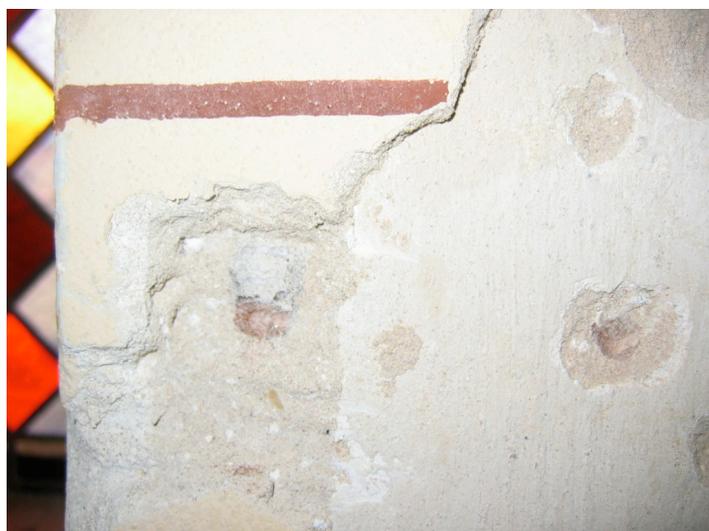
Sondage 3.

Fenêtre côté sud :

Reprise des bords en maçonnerie de briques.

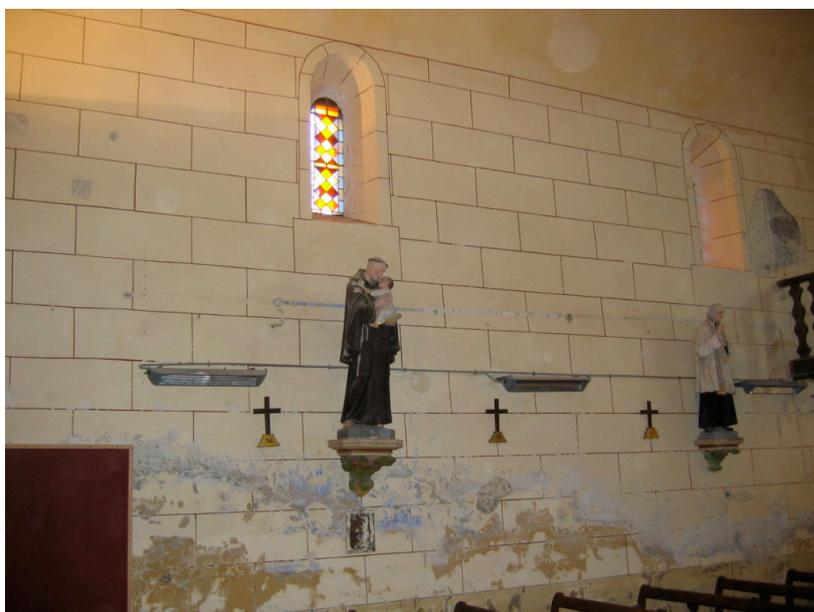
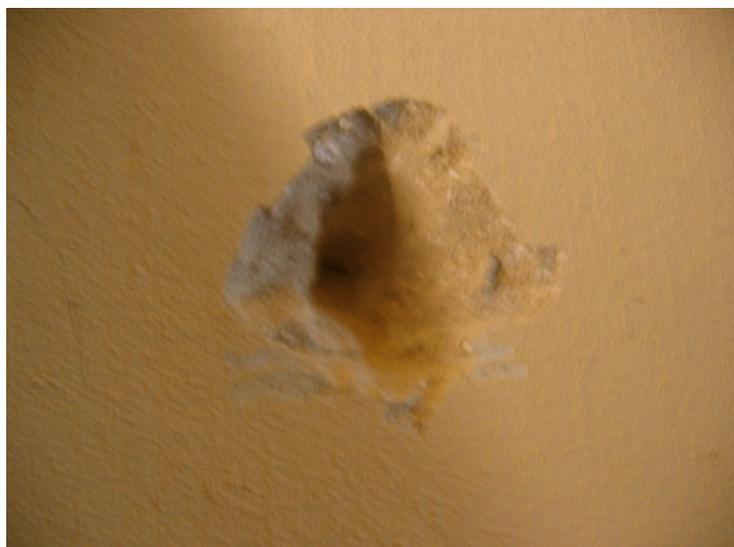
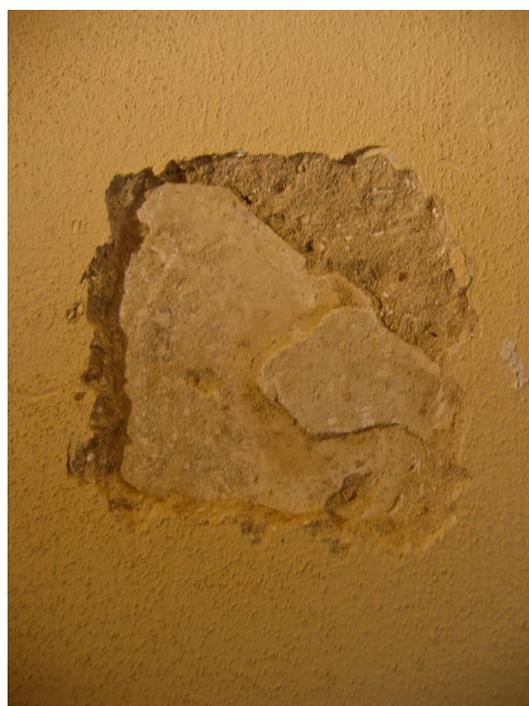
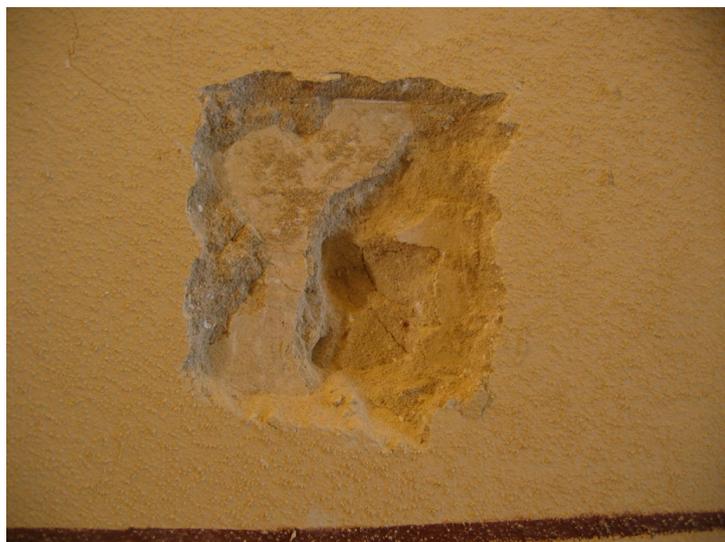
Sondages 5.

Mur sud:

- décor actuel,
- badigeon blanc ou bleu,
- enduit,
- trace de badigeon blanc,
- enduit à grain fin,
- trace de badigeon blanc,
- enduit à grain fin,
- pierre.

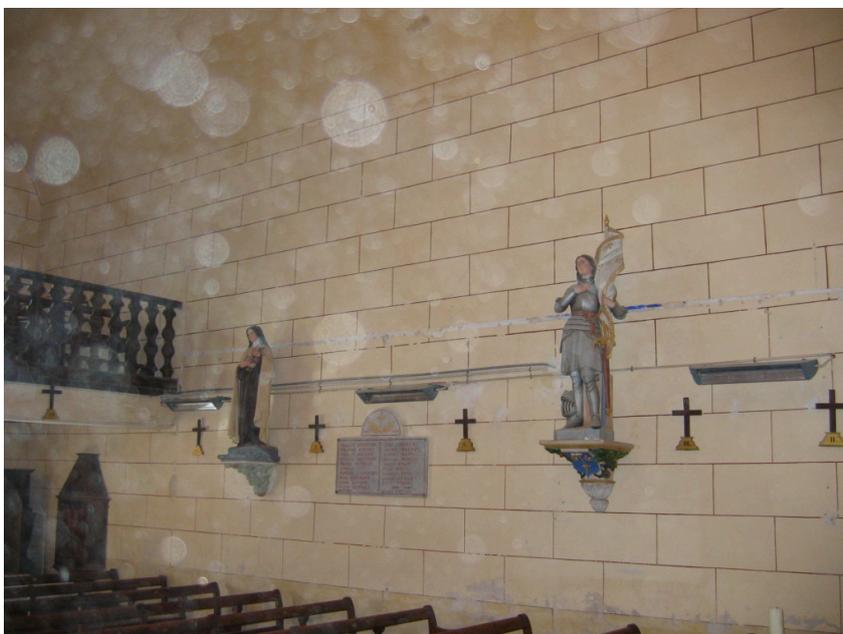
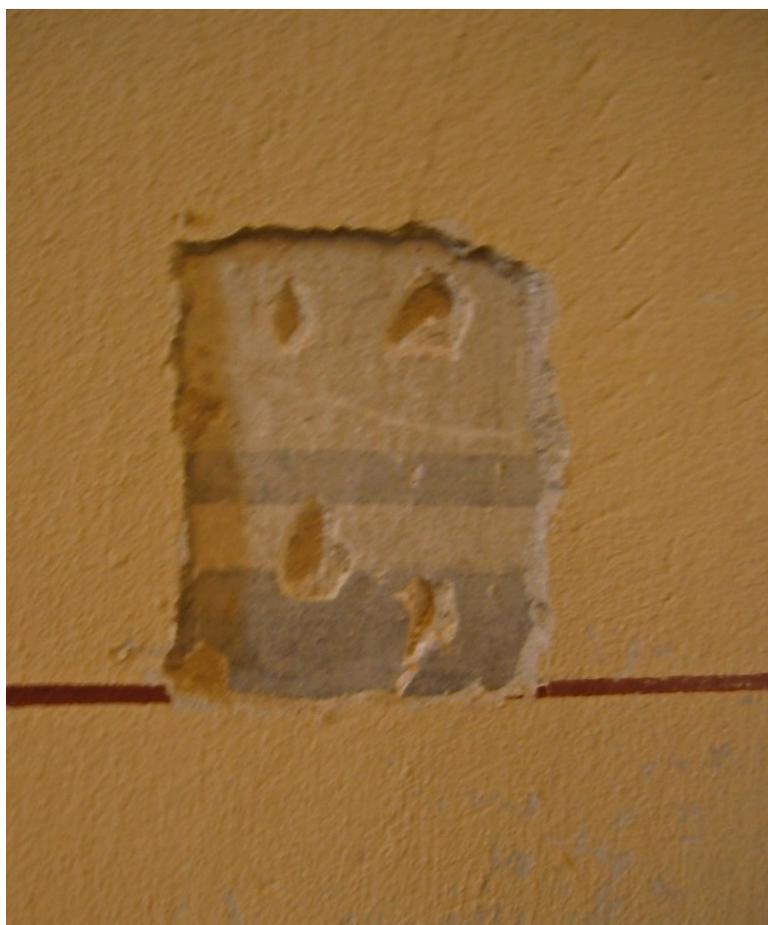
Sondage 6.

Mur nord:

- décor actuel,
- badigeon blanc,
- enduit,
- décor gris sur fond blanc:
soubassement avec un filet,
- enduit à grain fin,

Les sondages de la nef montrent un seul décor aujourd'hui cohérent, celui du soubassement et des encadrements gris, difficilement datable. (XVII^e siècle?) .

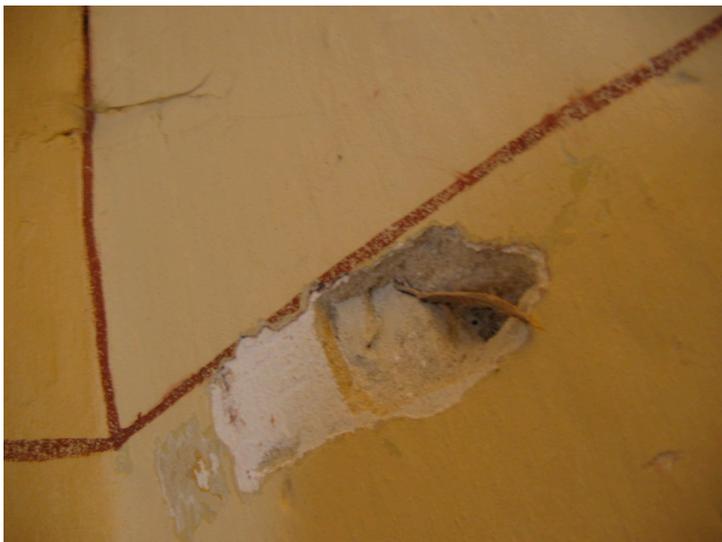
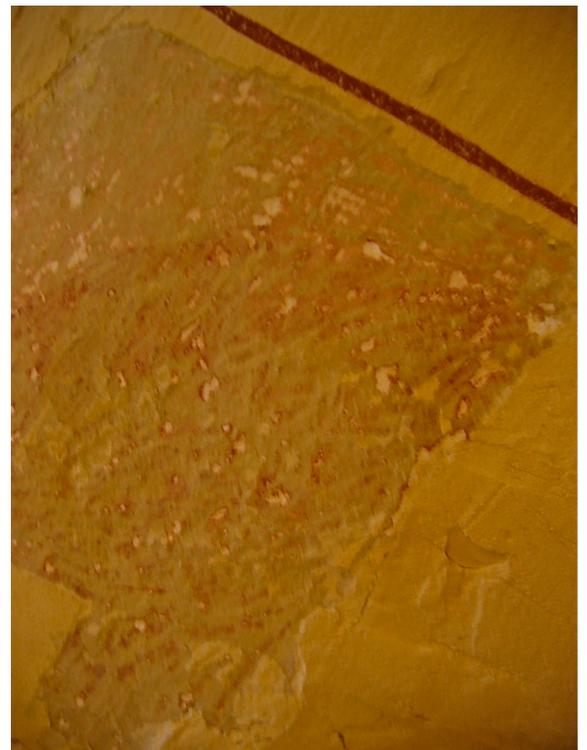
Sous-face de l'arc:

- décor actuel,
 - badigeon gris,
 - faux appareil ocre jaune et rouge,
 - enduit,
 - trace de badigeon blanc,
 - enduit à grain fin,
 - pierre.
- Sondages 7.*

faux appareil rouge.

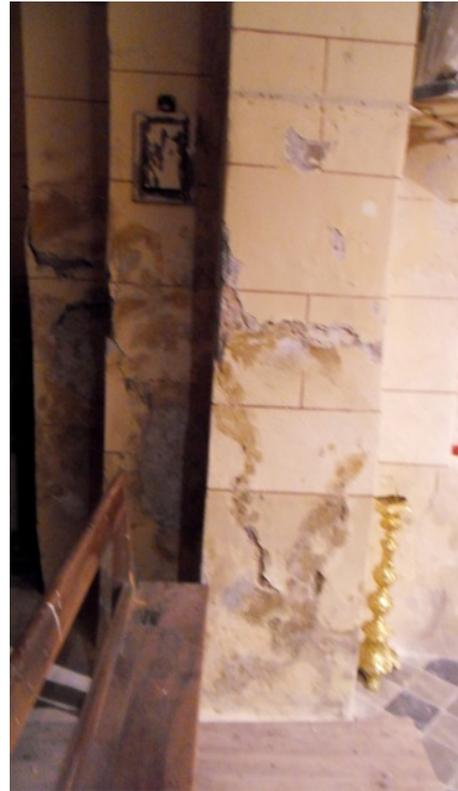
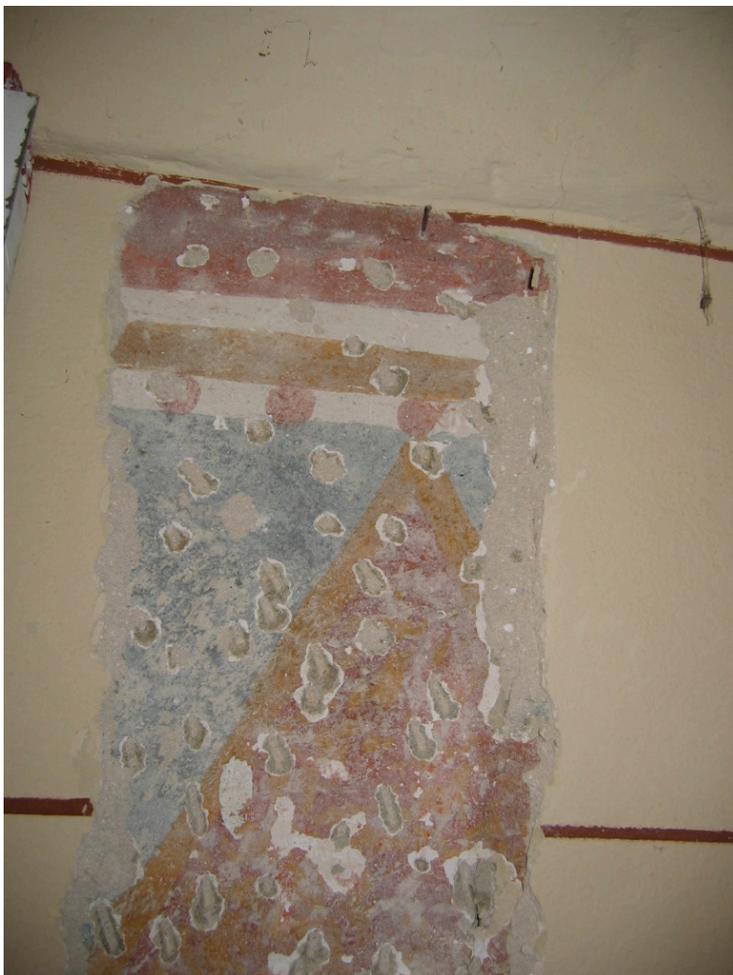
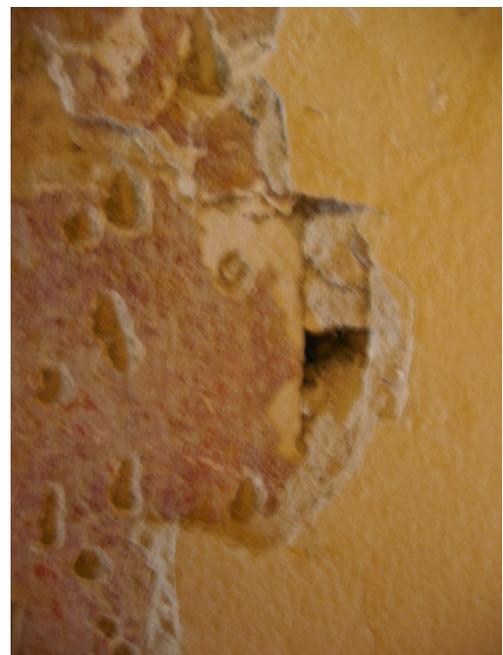
Pile nord:

- Partie haute:
- décor actuel,
 - badigeon gris,
 - badigeon blanc,
 - enduit,
 - décor polychrome ,
 - enduit à grain fin,
 - pierre.
- Sondage 8.*

Bandeau supérieur et motif en losange au centre.

Existence d'une découpe dans la pierre.

Mise au jour des décors des faces internes en vis à vis des piles du clocher, côté nef.
Sondages plus étendus pour documentation sur le côté nord-est.

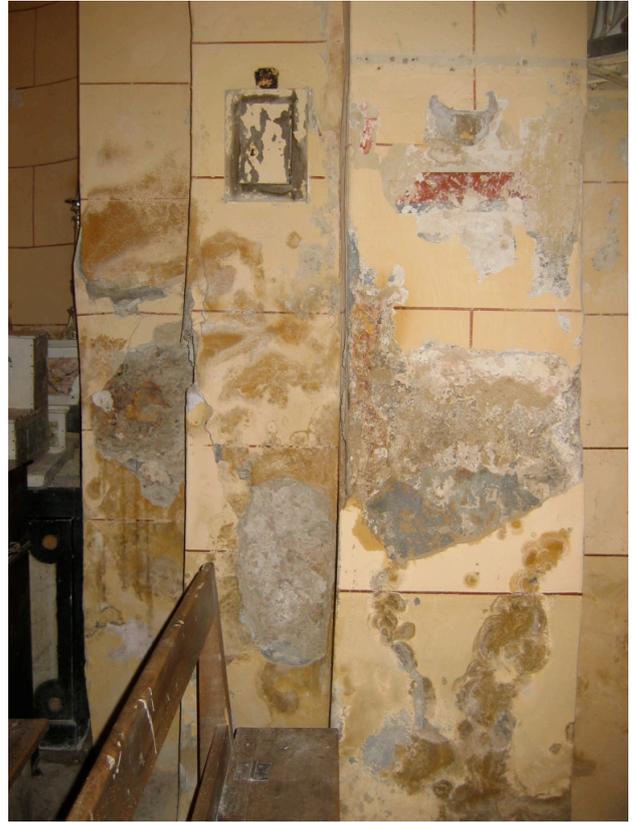
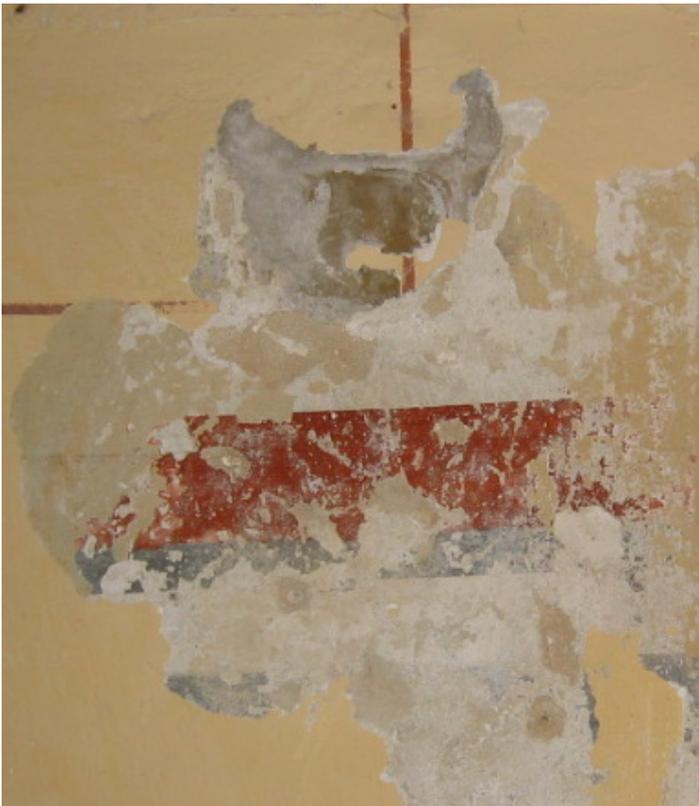
Sondage 9.

Pile nord:

Partie basse:

- décor actuel,
- badigeon gris,
- badigeon blanc,
- décor rouge et gris sur fond blanc,
- enduit,
- pierre.

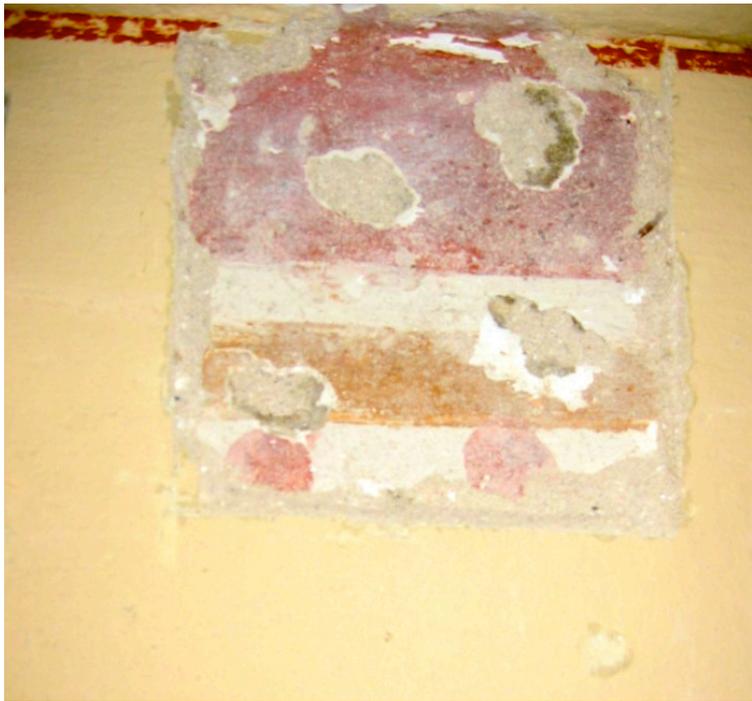
Sondage 10.

Pile sud:

Partie haute:

- décor actuel,
- badigeon gris,
- badigeon blanc,
- enduit,
- décor polychrome ,
- enduit à grain fin,
- pierre.

Sur les maçonneries du clocher, nous trouvons trois décors identifiables:

- un décor de faux appareil récent ocre jaune et rouge sur l'arc,
- un décor de soubassement gris et rouge sur fond blanc qui semble correspondre à celui de la nef , bien qu'il soit sur une couche stratigraphique différente.
- un décor polychrome ocre jaune, rouge et gris, bandeau et forme en losange dont la facture fait penser à la fin du XV^e siècle.

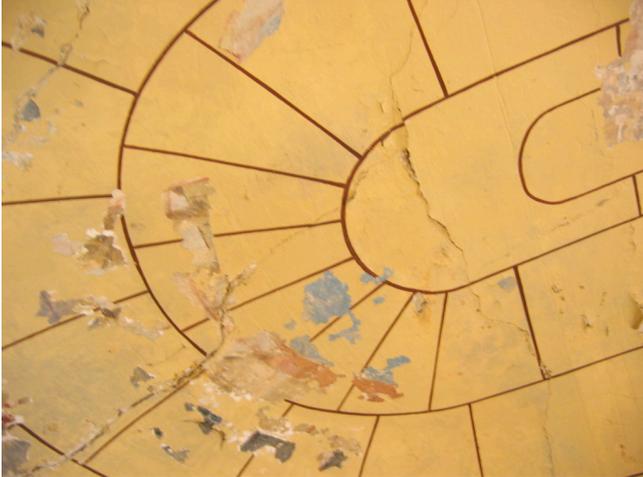
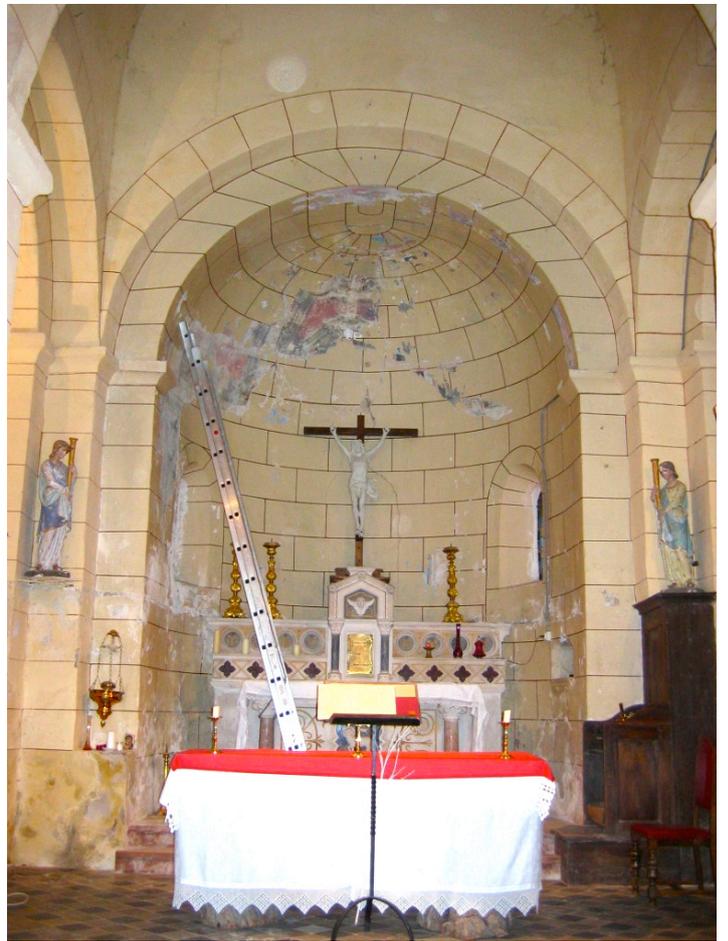
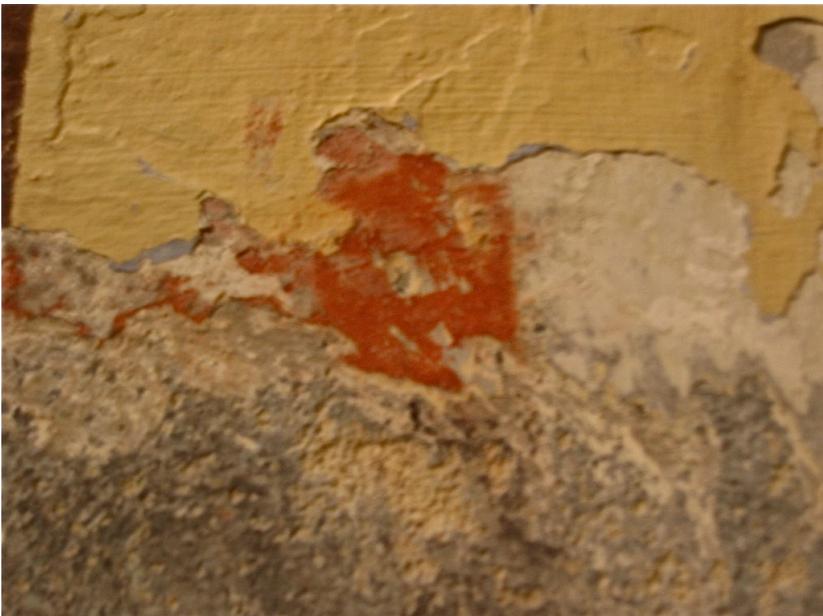
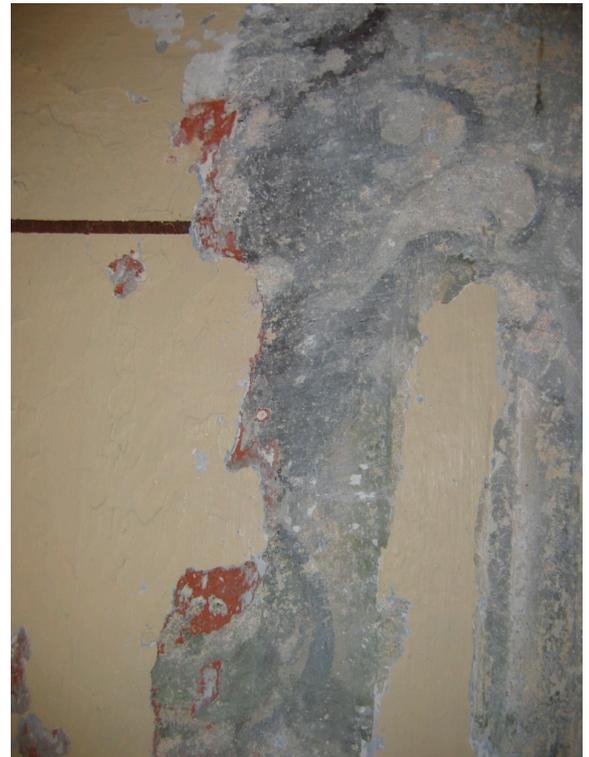
Sondage 11.

Abside:

- décor actuel,
- badigeon gris,
- badigeon blanc, bordure rouge,
- badigeon bleu,
- décor d'architecture en grisaille,
- enduit.

Les dégagements réalisés dans le chœur ont mis en évidence un ensemble d'architecture en grisaille qui pourrait être mis au jour et restauré. Il faudrait s'assurer qu'il n'y ait pas un décor plus ancien dans la partie haute de la voûte, non accessible dans le cadre de ces sondages.

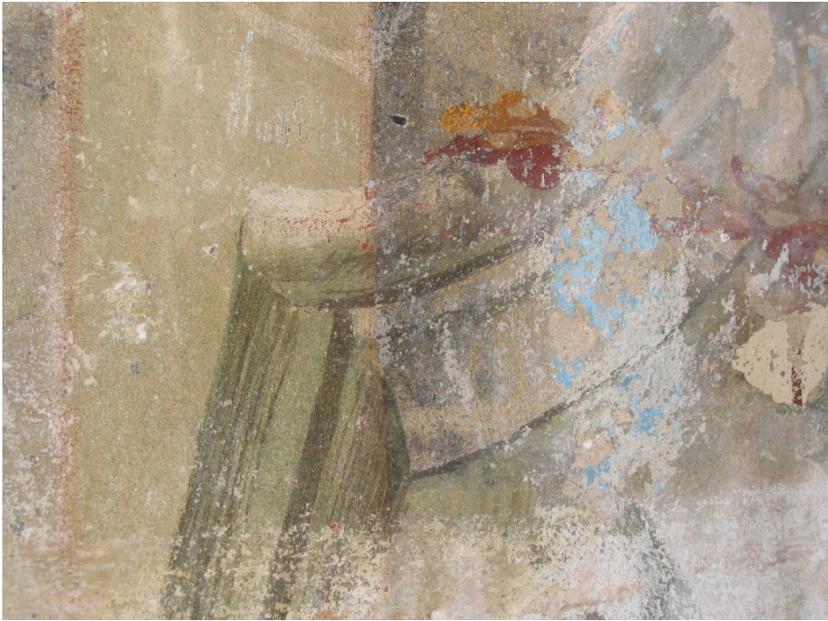
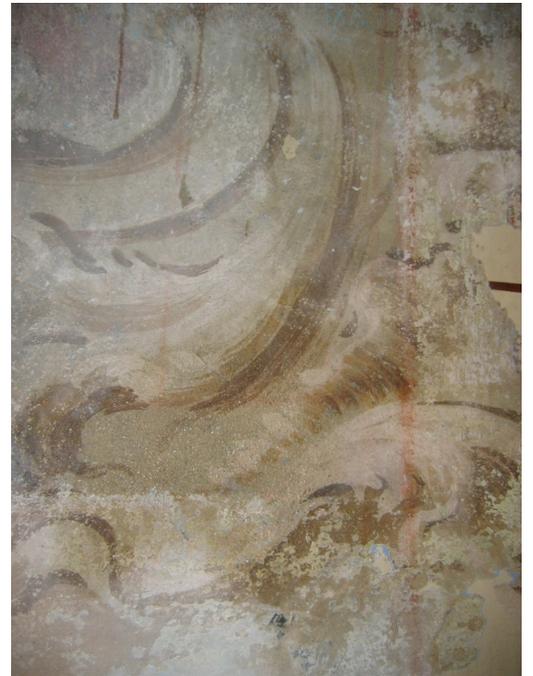
Sondage 12.

Bordure rouge de la voûte.

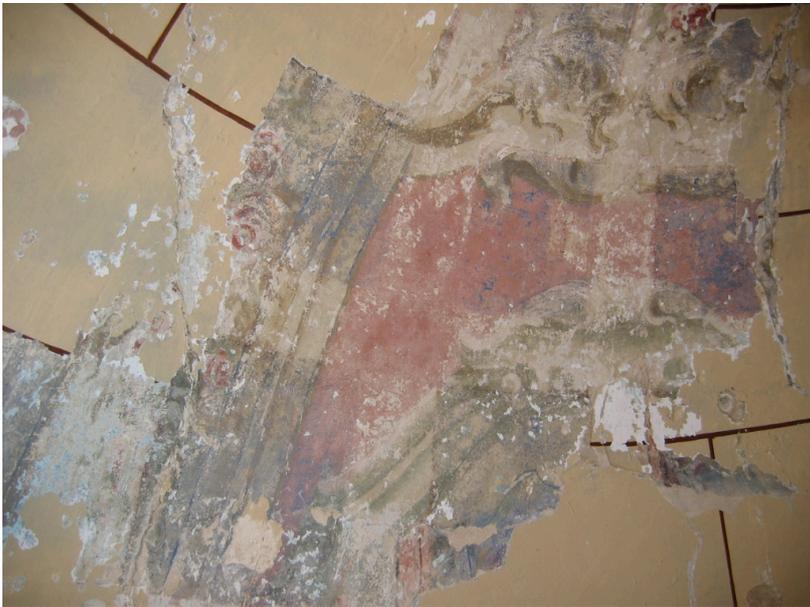
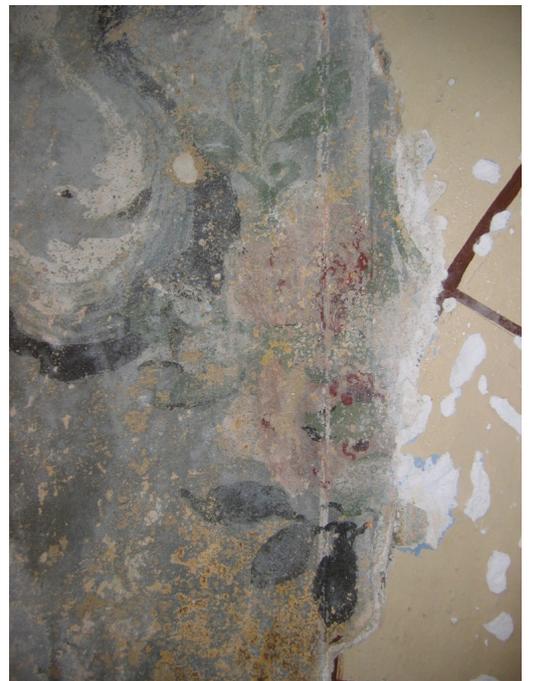
Détails des éléments d'architecture feinte mis au jour avant notre étude.
Les restes de la couche de badigeon bleu sont visibles ainsi que les
arrachements de la couche picturale .
On perçoit le spectre d'un appareillage rouge.
Sondage 13,14.

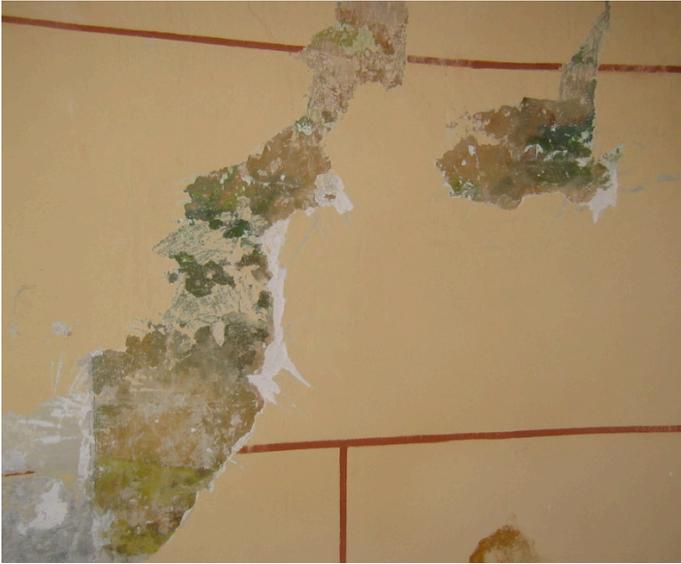
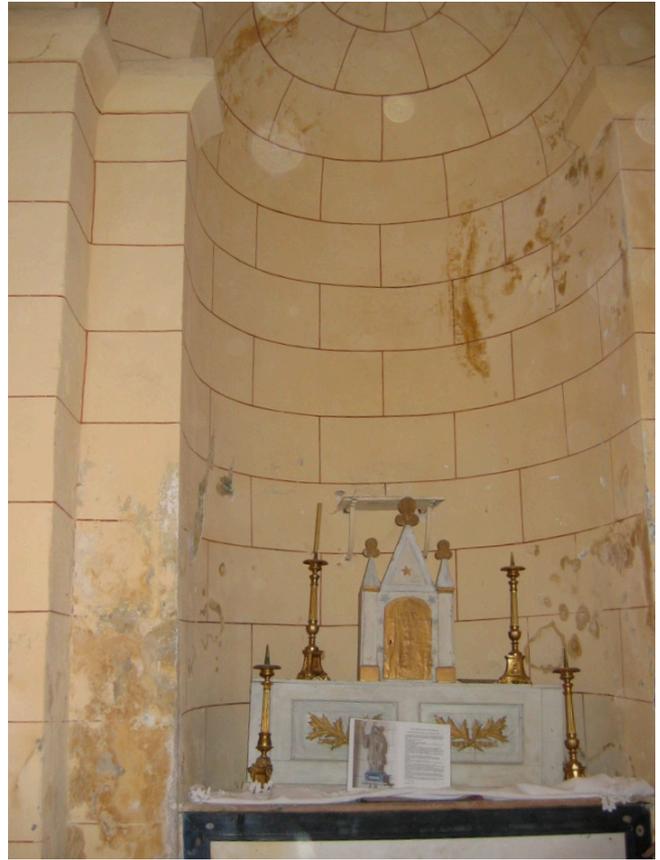
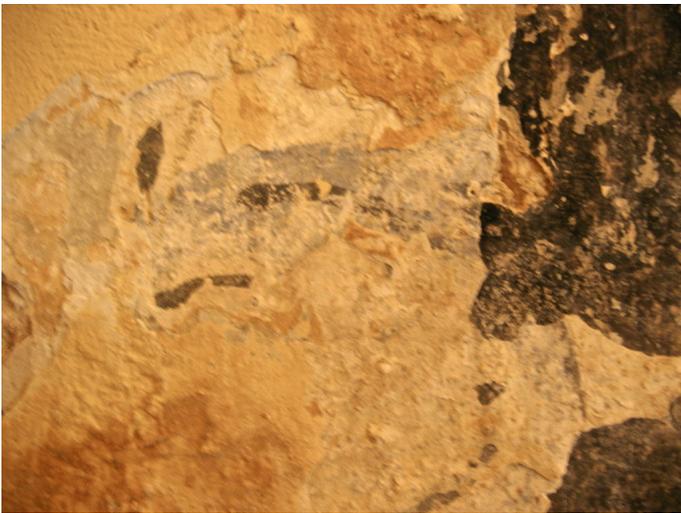
Sondage 15.

Absidiole sud.

À droite dans la niche:

- décor actuel,
- badigeon gris,
- badigeon blanc,
- décor: peinture de paysage?,
- enduit.

Mise au jour étendue du décor de verdure.

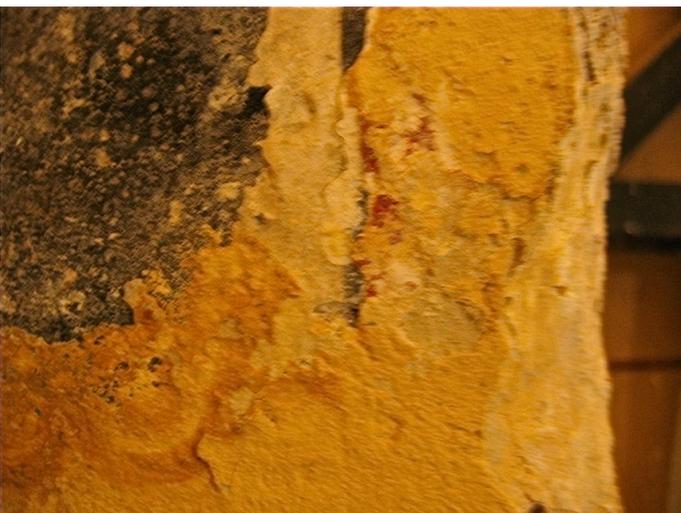
Sur le mur de gauche:

- Traces de décors anciens et de litre funéraire.
- Sondages 16.*

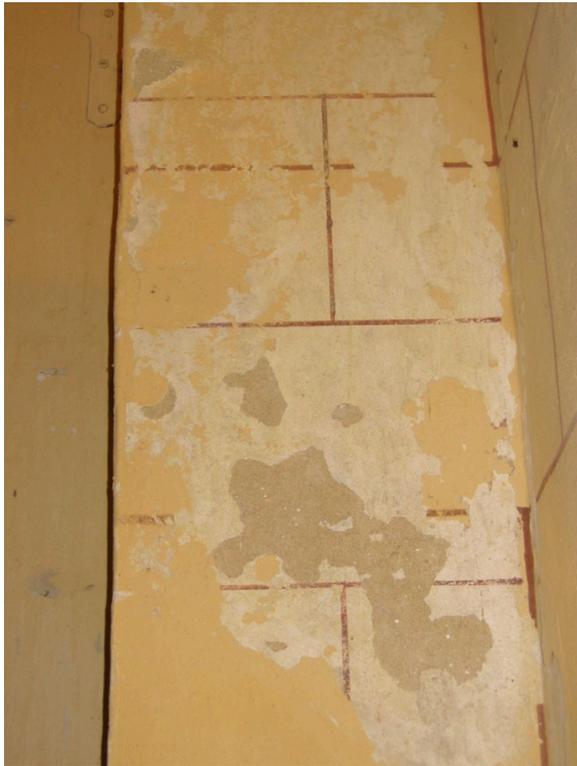
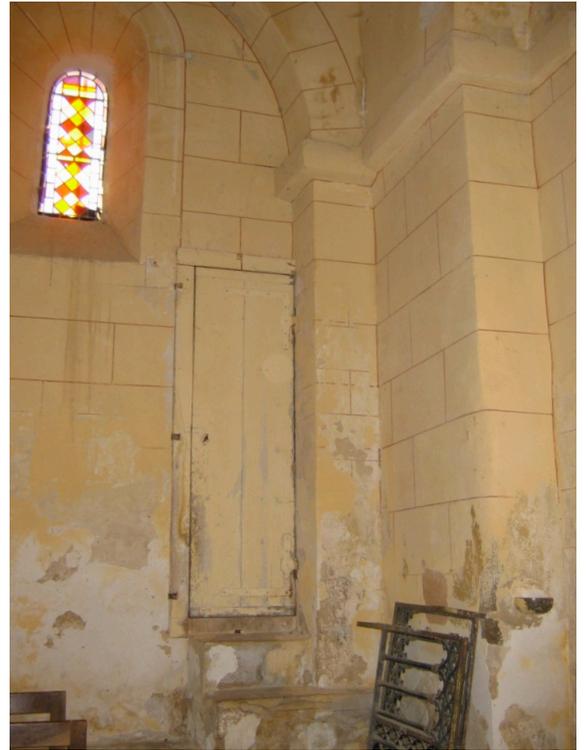
Sondage 17.

Transept sud:

- décor actuel,
- badigeon gris,
- badigeon blanc,
- enduit.

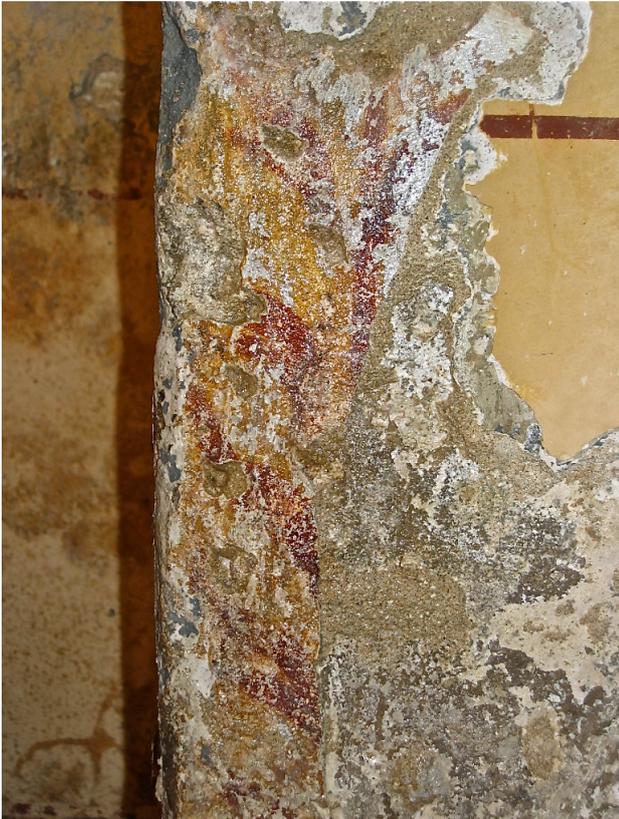
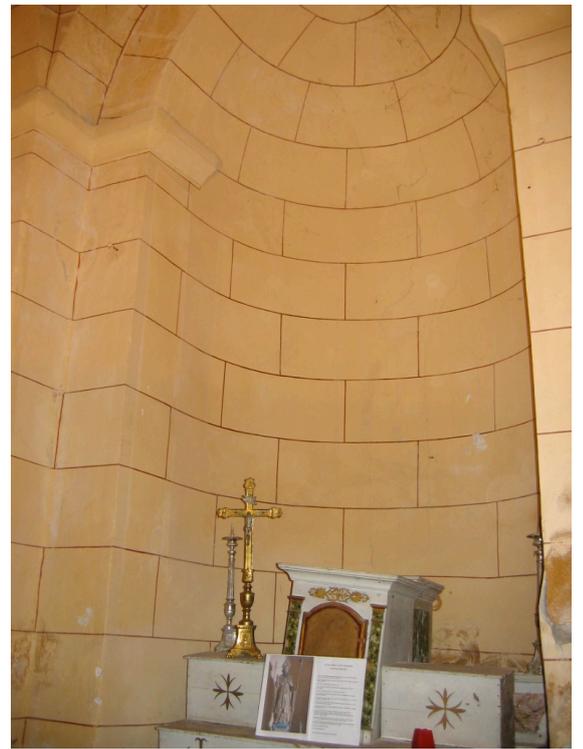
Sondage 18.

Absidiole nord:

Niche:

-faux joints actuels

-plâtre.

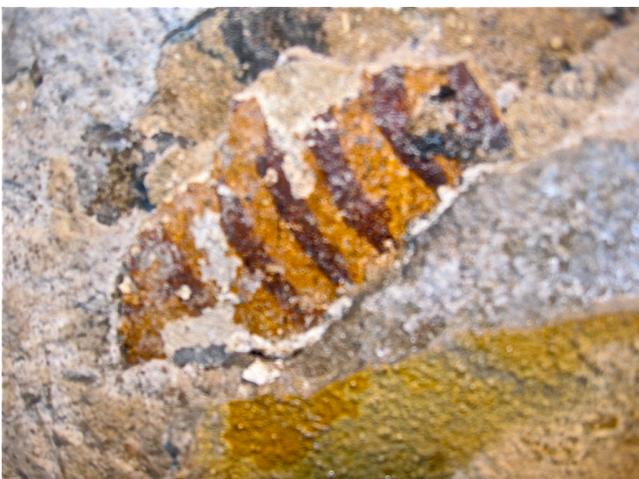
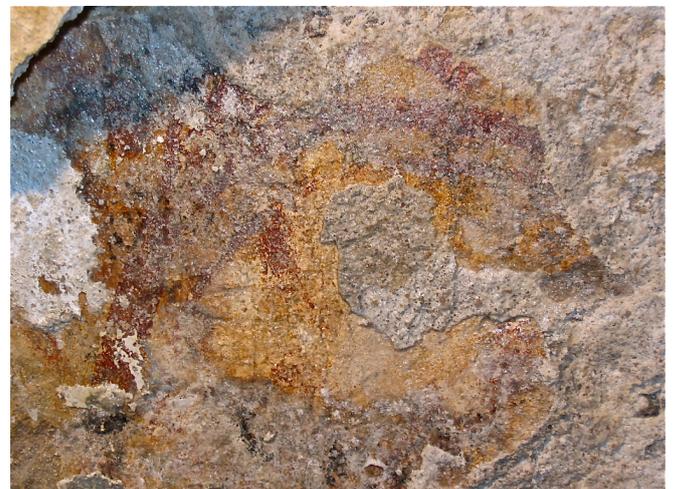
Sondage 19.

Pile à droite:

-faux joints actuels

-faux joints beige

-encadrement rouge sur fond blanc

-badigeon ocre rose

-décor ocre jaune et rouge

-enduit

-pierre.

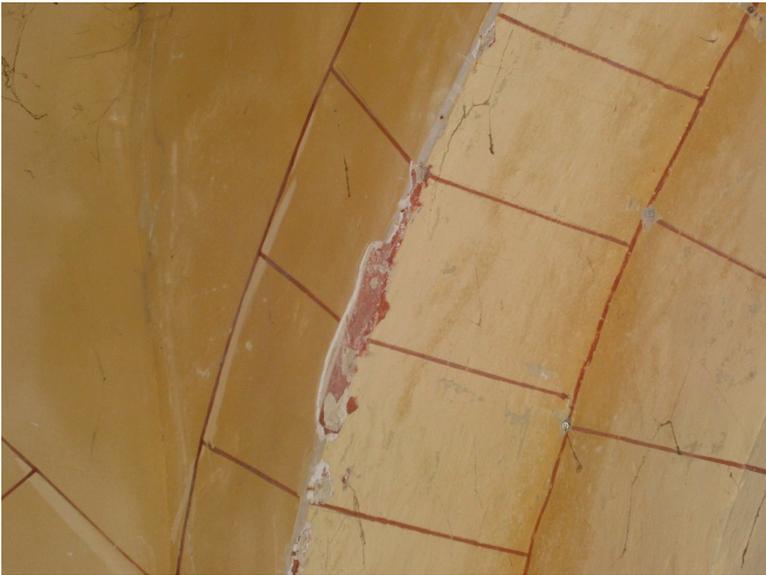
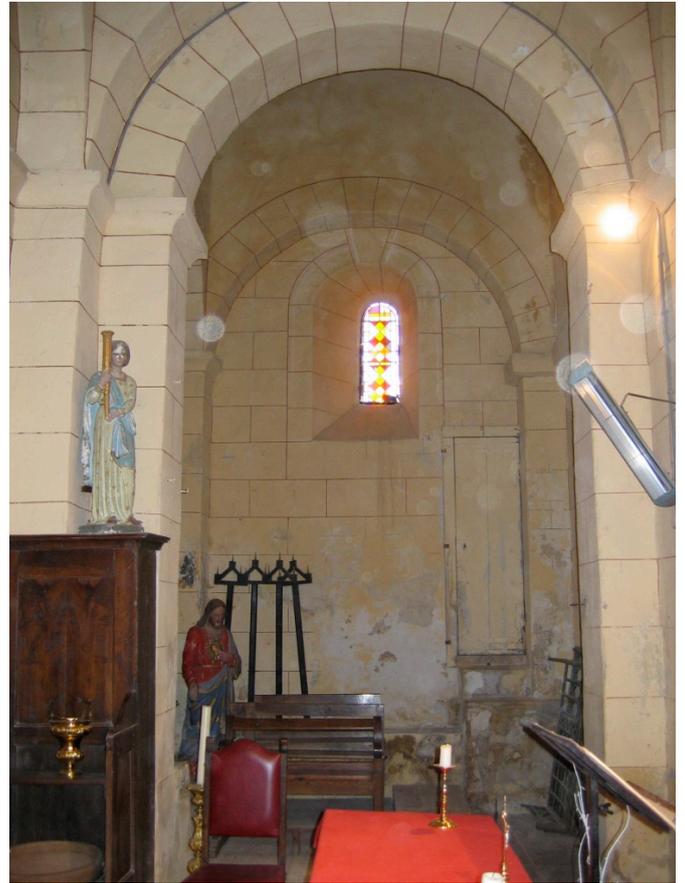
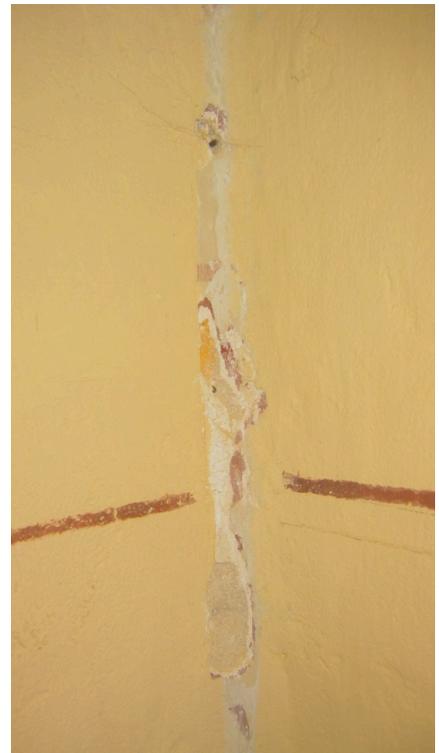
Sondage 20.

Transept nord:

- faux joints actuels
- faux joints beige
- encadrement rouge sur fond blanc
- enduit.

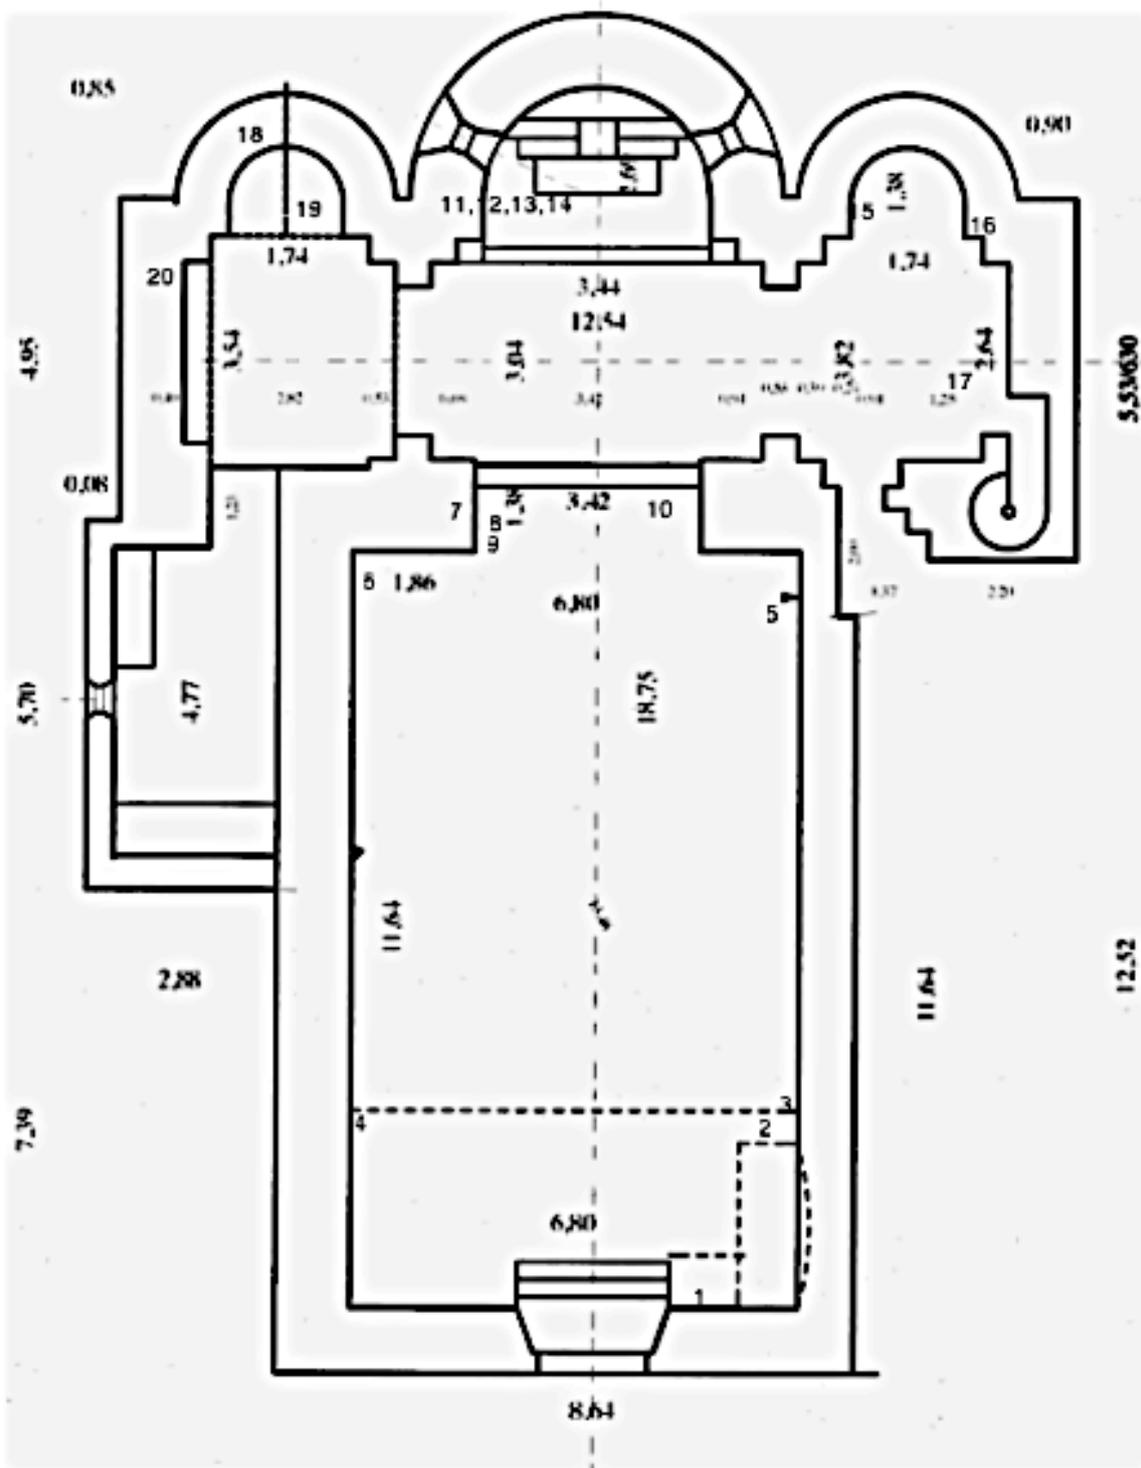
PLAN DE L'ÉGLISE SAINTE ANNE DE MEYMANS.

POSITION DES SONDAGES.
