Eglise Sainte-Anne de Meymans

Diagnostic - Etude préalable

Novembre 2025

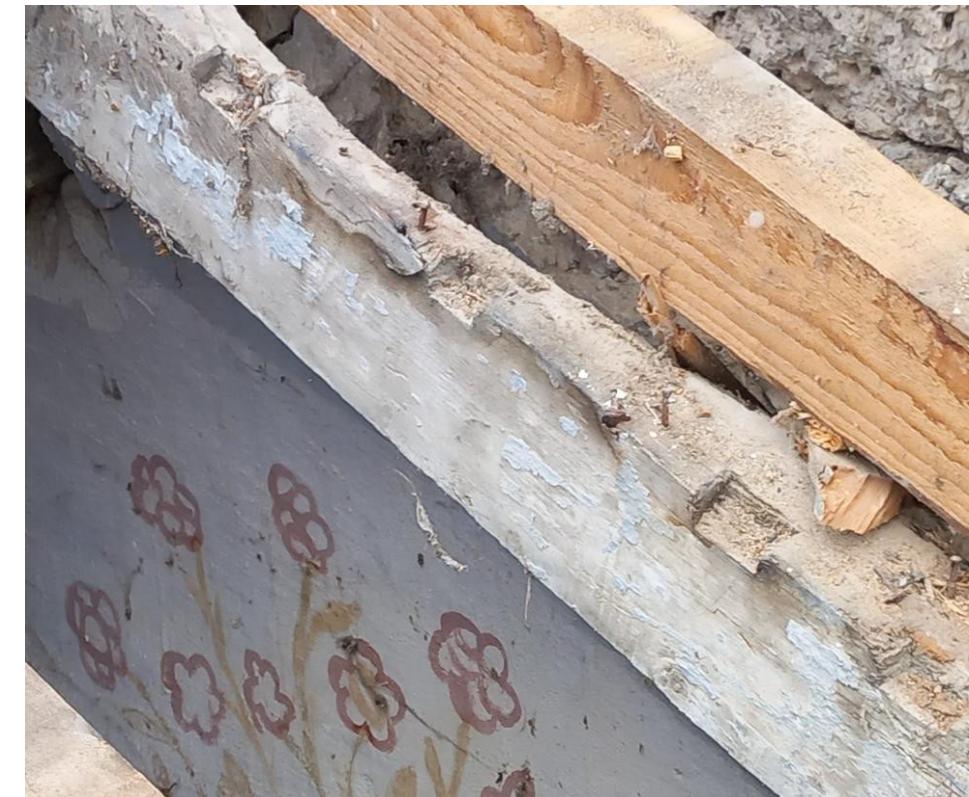
INTERET ARCHITECTURAL ET PATRIMONIAL

- Découverte d'une charpente médiévale à fermes diaphragmes, avec planches d'entrevoûx clouées sur les chevrons, et couvre joints et closoirs entaillés dans les chevrons.
- Présence d'au moins 8 décors successifs sur les élévations intérieures, dont un décor polychrome à frise du XVe et un décor d'architecture en grisaille du XVIIe.
- Richesse archéologique du bâti.
