Etude historique de l'église de Meymans.

Connaissance historique du site et mise en perspective.

Eglise de Meymans. Étude historique : connaissance historique du site et mise en perspective.
Aymeric Lenne, Historien, « Chemin(s) d'Histoire ».

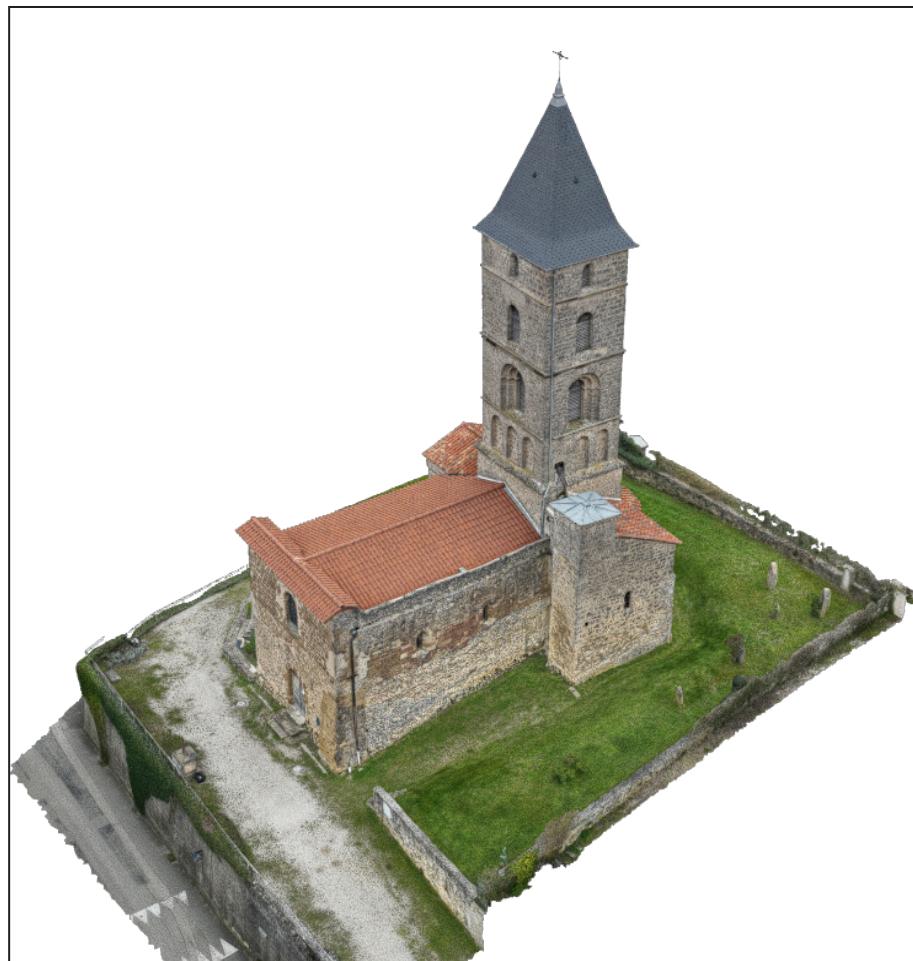
Vue cavalière, par drone, de l'église de Meymans, depuis le sud-ouest.

Reconstitution Th. B.

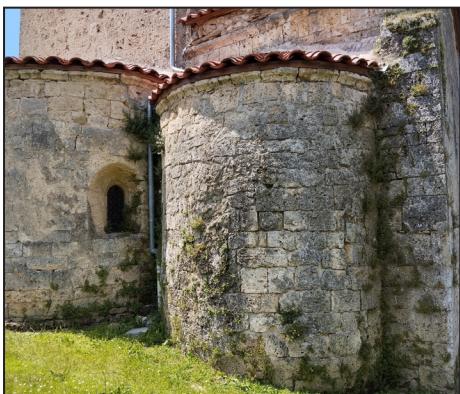
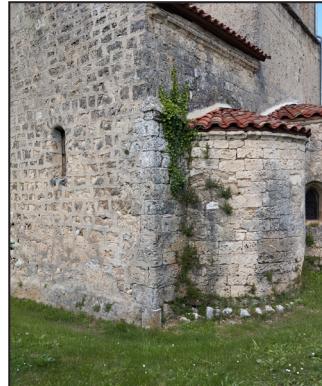
Vue des absidioles nord (ci-dessus) et sud (ci-contre).

La construction des absidioles semble correspondre à une seul et même programme bien que différent du reste de l'édifice (moellons de tuf équarris, de taille différente du reste de l'édifice, dont l'assise peu rectiligne, a pu bouger au fil des restructurations). Ainsi les murs extérieurs du transept sont venus poursuivre les lits de l'assise à proximité immédiate des chaînages d'angle en modifiant le type d'appareillage. Cet état de fait est particulièrement apparent au nord où un coup de sabre fragilise la structure, conséquence de ce collage bien visible au niveau des assises. Des chaînages, se lisent aussi des modifications d'angle avec une recherche d'ajustement, sans que l'on en comprenne les finalités.

Les absidioles ont aussi subi un rehaussement avec un surélévation des toits des croisillons du transept avec déversement vers l'est lorsque, selon toute hypothèse, le toit en lauze a été remplacé par un toit en tuile (on y décèle d'ailleurs, sur la partie supérieure, une ancienne corniche romane) ainsi qu'une nouvelle composition des ouvertures. A l'origine, chacune d'entre elles possédait sa propre fenêtre axiale, l'observation des encadrements en témoignent.

Vraisemblablement à partir du XVIIème siècle, à la suite d'une visite pastorale, invitant à de possibles modifications liturgiques et dans une volonté d'éclairer les autels en bois nouvellement aménagés, les baies axiales des absidioles ont été condamnées pour laisser place à de nouvelles ouvertures latérales, deux chacunes, plus à même de réaliser ce programme.

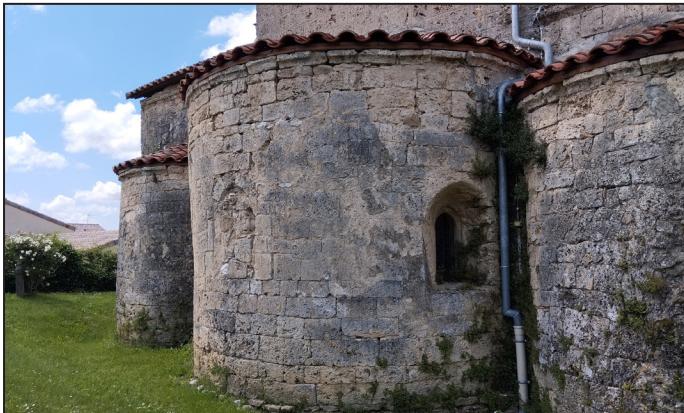
Vue de l'abside (ci-dessus) et son appareillage distinct du reste de l'édifice.

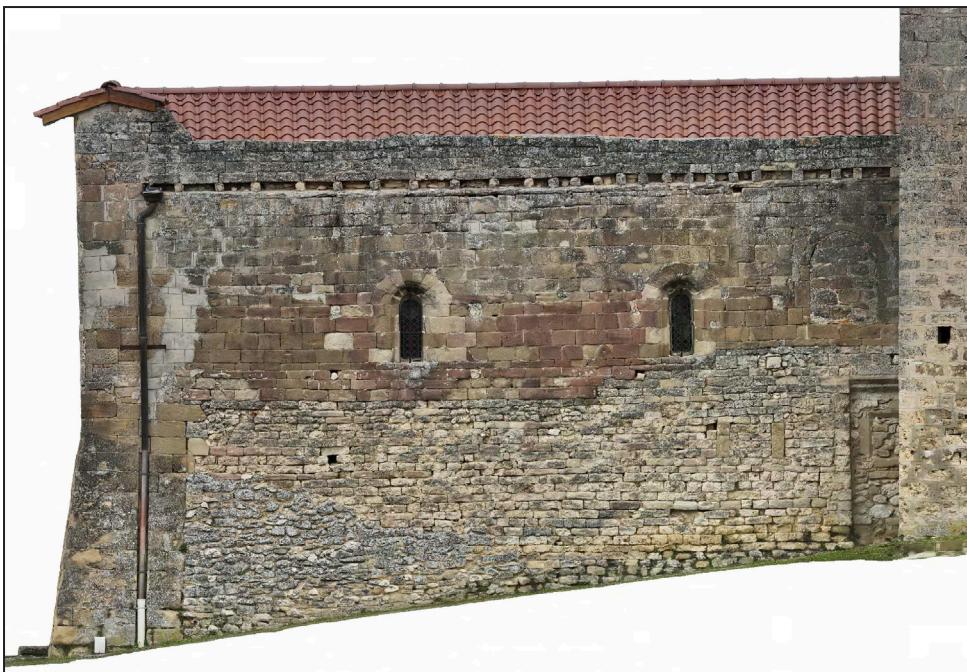
Vue du mur gouttereau méridional et ses trois différents appareils.
Photogrammétrie Th. B.

Pour rejoindre le mur gouttereau sud, un dispositif singulier prend position. Une porte surmontée d'une fenêtre, bien que réduite par l'ajout postérieur d'un nouveau mur gouttereau sud élargissant la nef, permet d'entrer dans le transept.

Sur le haut de ce mur, l'appareillage de moellons de taille moyenne, bien équarris, tout en mollasse, laisse apparaître un beau parement dans lequel sont ménagées deux baies en plein cintre. Au dessus, des corbeaux tronqués, supportant des dalles elle-même ramenées à l'alignement de la façade, ont pu servir de rejet d'eau avec, au-dessus, la présence de boutisses espacées, laissant ainsi s'évacuer les eaux pluviales de la toiture de la nef. Il pourrait aussi s'agir du support d'une ancien chemin de ronde avec merlons et créneaux ; datation que nous discuterons dans notre deuxième partie. Sur la partie est, une porte/fenêtre rebouchée, dont le style rappelle le XVII^e siècle interroge quant à la fonction, tout comme les 4 trous qui l'entourent.

Sur la partie basse, l'appareillage, aux dimensions plus petites, diffère totalement avec son alternance de moellons de pierre calcaire de pays et de moellons de tuf, majoritaire. Il semble suivre la même structuration quant aux assises sur lesquels il repose. La liaison entre les deux types de pierre se fait sans aucun problème, à mi-hauteur ou presque, de l'élévation générale, montrant une réelle continuité, prouvant un même programme d'exécution, un fait simultané. S'ajoute la création de la porte, à l'est du mur, que les bâtisseurs ont voulu en tuf et calcaire de pays, attestant d'un moment concomitant de construction du

Plus tardif, un troisième appareillage se distingue sur la partie basse et ouest de la façade du mur gouttereau. Il s'agit d'une reprise en sous-œuvre pour stabiliser l'ensemble de cette zone, fragilisée pour une raison qui nous échappe (peut-être la fondation dans un remblai peu stabilisé au moment de son édification) et qui a présidé aussi vraisemblablement à l'édification du contrefort, à l'angle sud-ouest.

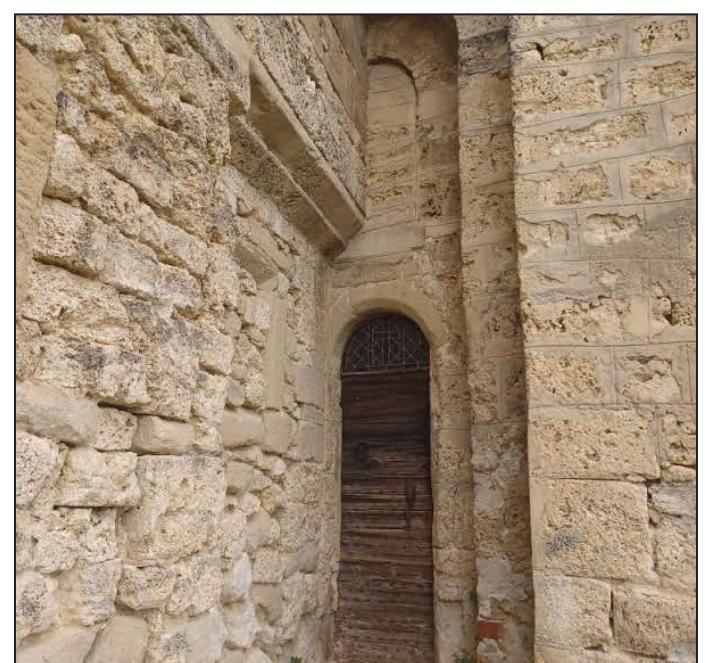
Vue de l'angle entre le nef agrandie et le transept sud.
Cl. A. L.

Sans que nous puissions déterminer avec certitude si la construction de cette ouverture soit simultanée de l'édification du mur sud, ses piédroits montrant des modifications, elle a été ouverte et refermée à plusieurs reprises. A l'état lié à l'édification des piédroits, primitifs ou non, succède une fermeture puis une réouverture avec des matériaux de remploi, selon toute vraisemblance pour y ajouter une fenêtre chanfreinée de plus petite taille, apportant la lumière à l'autel intérieur. La présence de gond achève de poser la question des circulations dans cette zone essentielle de ce point de vue tant les aménagements furent nombreux bien que d'importance relative.

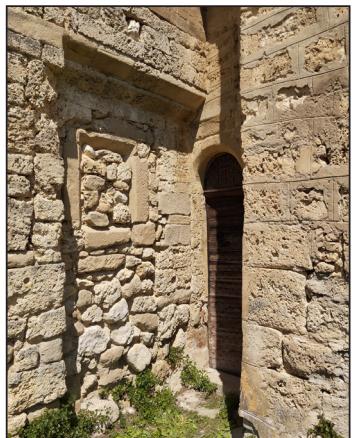
Vue de l'angle entre le nef agrandie et le
transept sud.
Cl. A. L.

A cela s'ajoute la présence de nombreux trous de boullins, supposant l'existence, *a minima*, d'une charpente dont la forme, les fonctions et les périodes d'usage nous échappent totalement. S'agit-il d'un usage religieux en lien avec l'église, simultané à l'édification du mur ou postérieur et de combien de temps ? Peut-il s'agir d'une construction déconnectée de toute fonction religieuse, celle d'un édifice rurale de type grange, en lien avec la présence ecclésiastique ? Dans le cadre de la fortification momentanée du site, peut-on envisager quelque structure défensives en bois, tout aussi rapidement montée que démontée en cas de troubles ? Les spéculations peuvent être nombreuses tant les indices manquent.

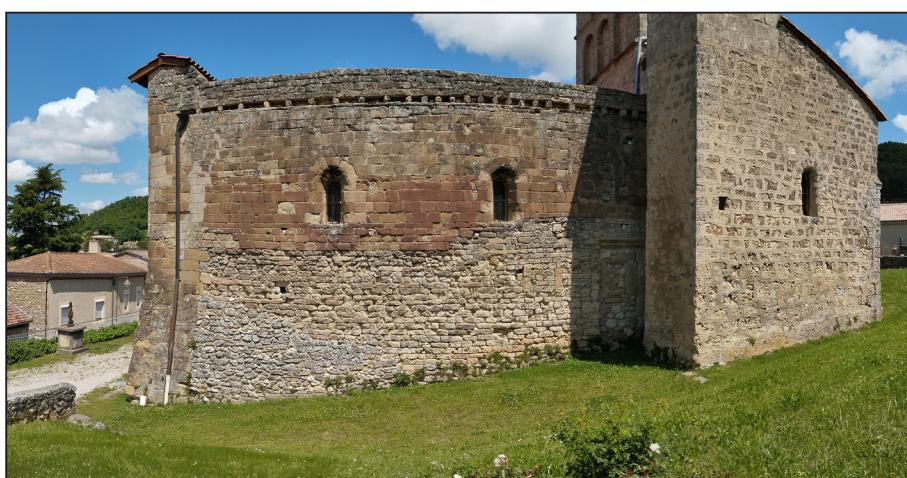
Vue générale du
mur gouttereau et
du transept sud.
Cl. A. L.

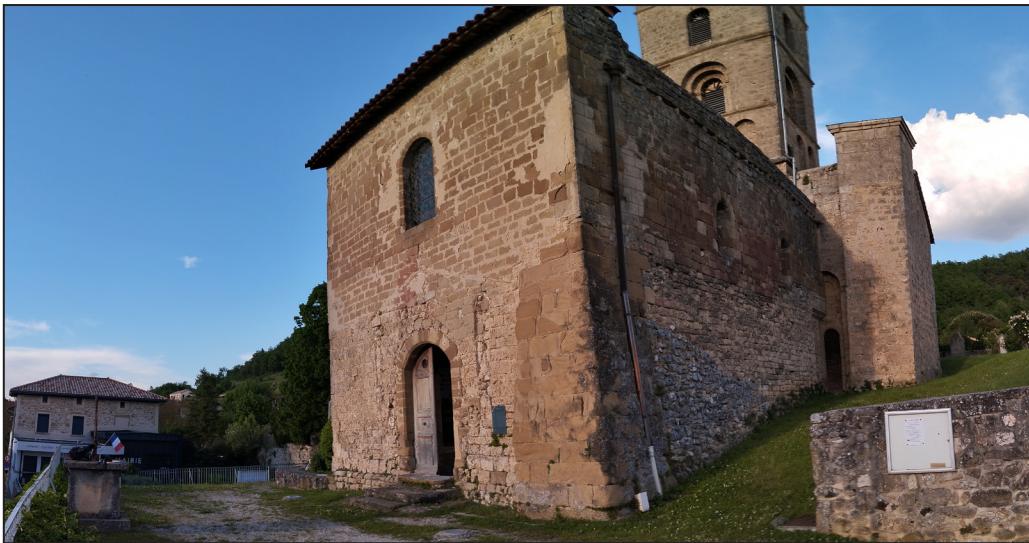
Vue générale de l'église depuis l'angle sud-ouest.
Cl. A. L.

Sur la façade ouest, ce contrefort vient s'ajouter au mur existant (l'appareillage comme la nature des moellons et les assises différent ainsi grandement). Ce dernier, comme sur le mur gouttereau sud, se décompose en deux parties où l'on retrouve une partie supérieure en molasse, avec traces de rubéfaction, et une partie inférieure majoritairement constituée de tuf, aux assises relativement régulières, dans les deux cas. Ces parties semblent a priori distinctes, car l'appareillage n'est pas repris, des murs gouttereaux nord (posant question) et sud (plus certain dans ce cas). Le ciment des joints empêche d'avoir à ce sujet quelque certitude.

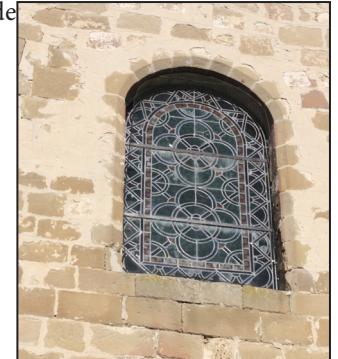
Vue de l'entrée (ci-dessus) et de l'oculus la dominant (ci-contre).
Cl. A. L.

Sur le bas, les aménagements autour de la porte témoignent, par des interventions multiples, d'au moins trois états. Originellement, préalablement à toute ouverture, le mur a pu être aveugle, les églises des prieurés pouvant s'ouvrir au sud. Ensuite, toujours selon des canons de l'architecture romane, une ouverture en berceau régulier a pu être percée puis recalibrée pour obtenir celle que nous voyons actuellement, vraisemblablement au XVIIème siècle au vu de sa physionomie et sa mise en oeuvre.

Il est tout à fait probable que le porche, démis et arraché fin XIXème, ait recouvert la porte et date de cette époque où une intervention d'importance a ainsi pu modifiée la façade d'entrée de l'église. Les archives attestent d'une préoccupation quant à sa protection dans les années 1660.

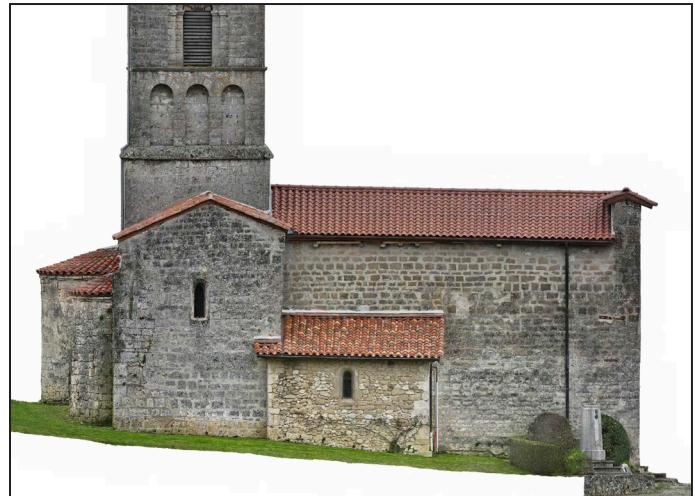
Vue du mur gouttereau méridional et ses trois différents appareils. Photogrammétrie Th. B.

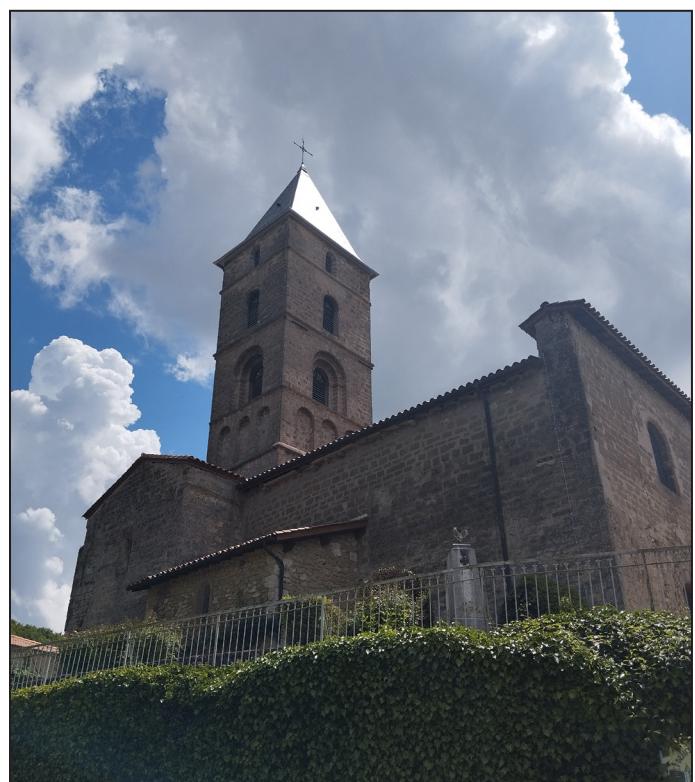
Vue de l'église depuis le nord-ouest.
Cl. A. L.

Le mur gouttereau nord, procède de la même composition que les murs précédents avec une séparation en deux parties selon des natures de pierres différentes (tuf sur la partie inférieure et molasse sur la supérieure), et un appareillage identique, attestant d'un même programme. En revanche, à la différence du mur gouttereau sud, on assiste à une dépassée de toiture, le mur défensif possible ayant ici disparu ou ne laissant à voir qu'un encorbellement qui aurait pu en être la base. Autre élément, la présence d'une sacristie dont appareillage très hétérogène en molasse, l'absence d'assise et le type d'ouverture évoque une construction du XVIIIème voire XIXème siècles.

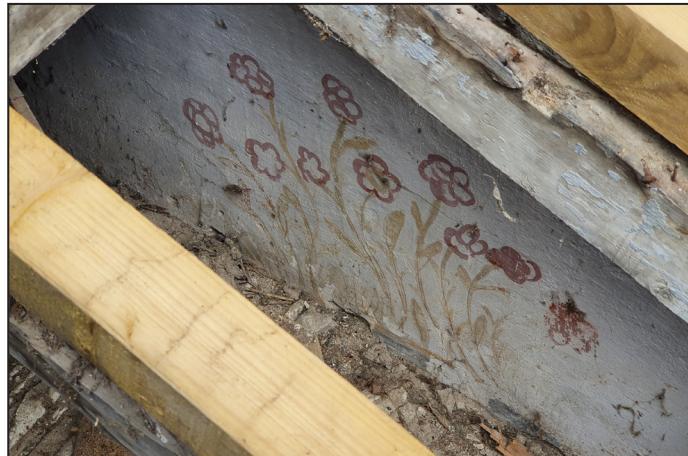
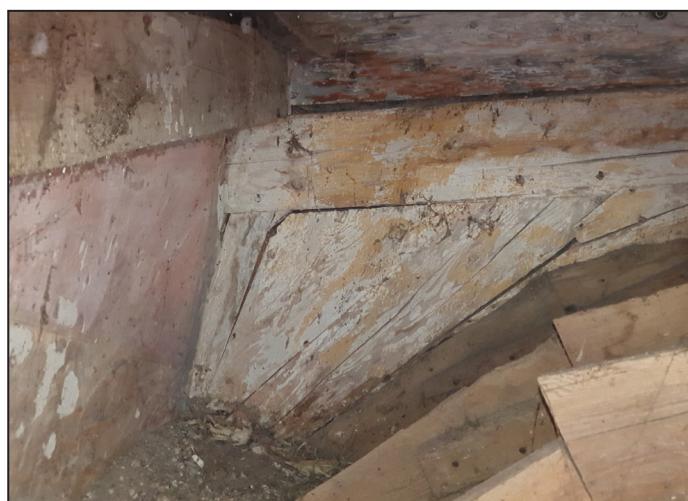
Détails de la charpente, clichés pris de la réfection de 2023 avec les motifs floraux et le type de charpente.

Rapport technique de la société Annequin.

La charpente de l'édifice révèle d'une facture médiévale. En effet, bien que nous ne soyons pas en mesure de visiter la charpente au-dessus de la nef, le diagnostic de l'entreprise Annequin, ayant réhabilité la toiture en 2023, est évocateur. En partie basse, la structure en vaux de sapin soutient la voûte en lattis plâtre. Au-dessus, la charpente médiévale se compose de fermes diaphragmes avec planches d'entre-vous (disparues) clouées sur les chevrons et couvre-joints (disparus) et closoirs (disparus) entaillés dans les chevrons. Ce type de charpente appartient au registre des charpentes méridionales, dont des exemples sont visibles à Valréas et Avignon. Enfin, par-dessus la structure médiévale, se retrouve la charpente actuelle, soutenant une toiture, en bon état, car elles aussi changées lors des travaux de 2023. Sur la nef, des tuiles mécaniques oméga 10 ont été prévues pour être facilement démontable en vue de travaux ultérieurs sur la charpente. Des tuiles canal de chez Blache, qualité Monuments Historiques, recouvrent le transept et la sacristie. Sur l'abside et les absidioles, des tuiles canal gironnées, remplacent des pierres plates plus anciennes, dont quelques vestiges sont encore visibles.

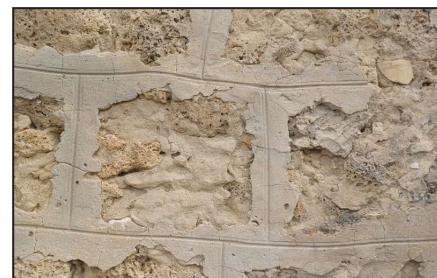
Couverture des joints au ciment.
Cl. A. L.

Toutefois, la disposition la plus visible aujourd'hui est celle mise-en-œuvre en 1912, qui correspond aux joints superficiels en ciment avec décor faux joint de pierre. Cette finition recouvre l'ensemble des façades, sans correspondre aux joints entre les moellons de pierre.

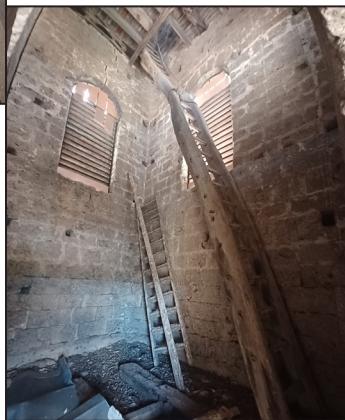
Echelle du clocher de l'église.
CL. Th. B.

A l'intérieur du clocher, deux échelles permettent d'accéder à son sommet, dont l'une est tout à fait remarquable car taillée dans un tronc d'un seul et même tenant. Les planchers intérieurs en bois, début XXème siècle, sont dégradés et les poutres maîtresses du plancher soutenant le beffroi ont été moisées par des profils métalliques aujourd'hui corrodés, du XIXème siècle. En l'absence de trappe, quelques planches posées en travers des trémies pour le passage des cloches font office de garde-fou. Le tout est surmonté d'une croix sommitale, support du paratonnerre, en bon état.

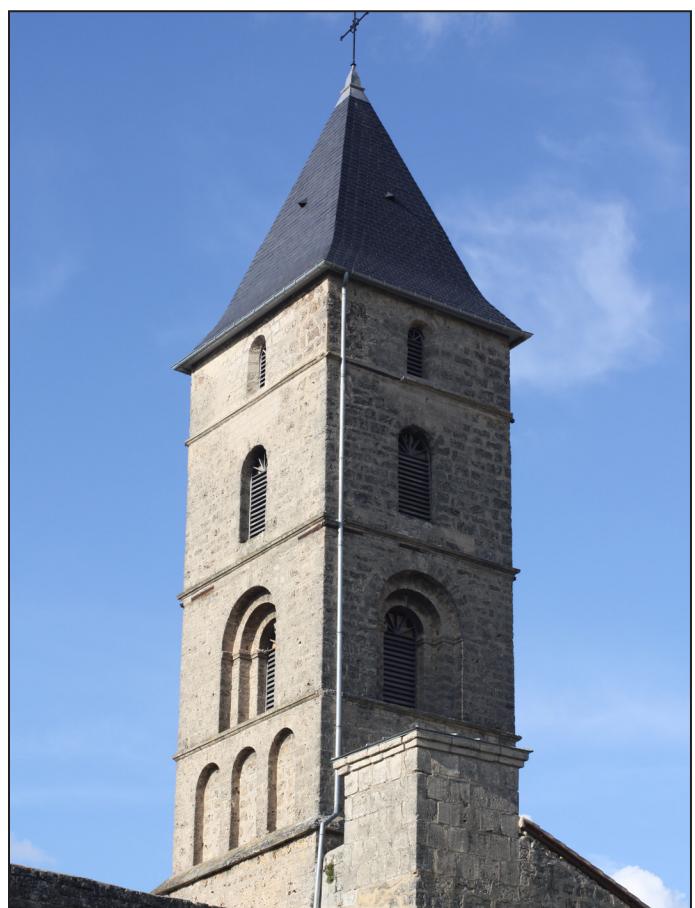
Clocher en 2025.
CL. A. L.

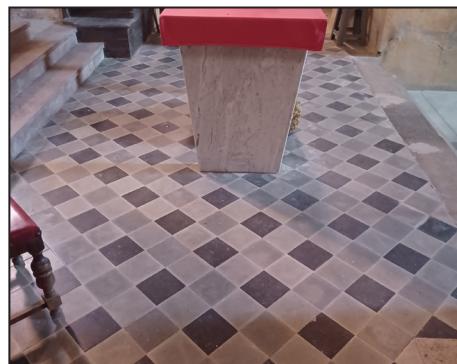
CL. Th. B.

Sol en damier dans le chœur.

Au sol, trois revêtements différents habillent l'église Sainte-Anne, dont une partie demeurent actuellement masqués par les estrade en bois situés sous les bancs. Sur la nef et le transept sud, une dalle en béton a été réalisée en 1909 par Tortel, comportant un décor géométrique au centre de l'allée et un décor en faux appareillage sur les côtés. Cette dalle horizontale a nécessité la création de 3 marches au pied de la porte principale pour pallier aux effets de pente liée à la topographie. Dans l'attente d'une étude d'archéologie préventive pouvant confirmer cette hypothèse, on peut supposer que le sol de la nef était en pente douce, constituée de terre battue, s'élevant vers le chœur. Le transept nord est revêtu de dalles de molasse altérée, creusée et épauprée. Ce revêtement de sol peut être ancien. Enfin le chœur est habillé d'un damier de carreaux ciments dans les tons blanc, gris et noir, probablement posés aux alentours de 1839, de bonne manufacture et en parfait état.

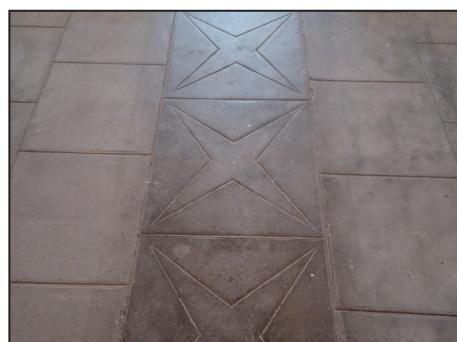
CL. Th. B.

Sol en béton dans la nef, réalisé en 1909.

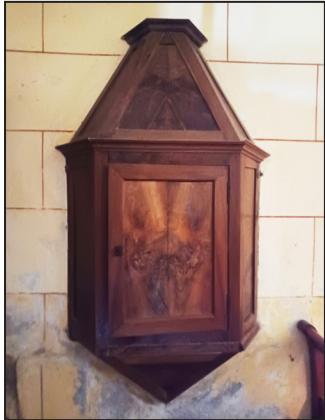
Fonts-baptismaux
Cl. A. L.

Les fonts-baptismaux (ci-dessous, à gauche), en noyer, intégrés au mur nord, sans cuve, mais avec un exutoire, datent de 1858. Les bénitiers sont d'appoint, un est situé dans l'embrasure de la porte latérale (à gauche), en pierres réemployées, le second (ci-dessous, à droite), en pierre sculpté, ancien, au pied de l'escalier menant à la tribune (ci-dessous).

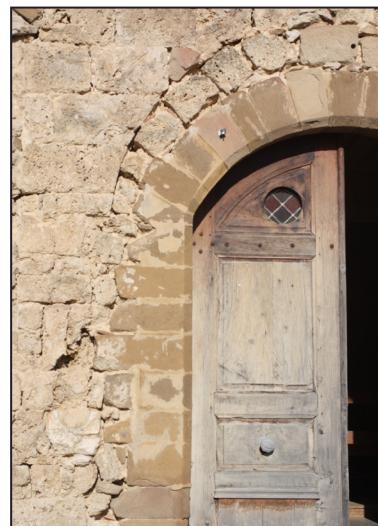
Vantail gauche de la porte d'entrée
de l'église.
Cl. A. L.

Les menuiseries, en bon état de conservation, bien que la porte latérale montre des signes d'altération, datent du XIXème siècle. A l'intérieur, la porte de la sacristie, tout comme une partie du mobilier liturgique, est décorée en imitation faux bois de noyer.
